Informe de Conservación Restauración de la vidriera «Peñaflorida» del Palacio de la Diputación Foral de Gipuzkoa

El presente artículo es una adecuación del informe de Restauración de la vidriera «Peñaflorida», obra del taller Mauméjean situada en el Palacio de la Diputación Foral de Gipúzkoa, en San Sebastián.

El lucernario fue restaurado el año 2018 por Cristalería Colore s.l. El escrito incluye un estudio histórico, artístico, iconográfico, descriptivo, de deterioro y analíticas realizadas. Asimismo, resume también las acciones realizadas y añade recomendaciones de conservación preventiva.

Cristalería Colore s.l.

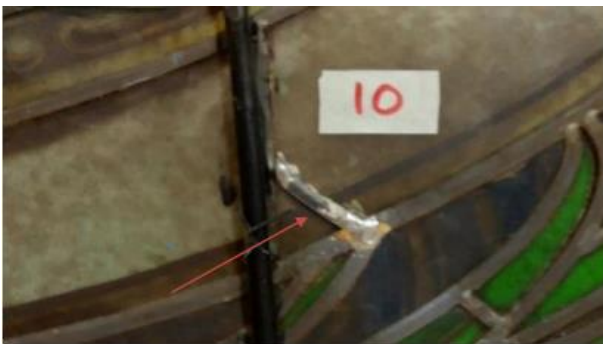
Se aprecian numerosas huellas de las diferentes intervenciones que ha sufrido la vidriera “Peñaflorida” a lo largo de su historia. Destacamos entre otras, la colocación de **alas y perfiles** de plomo en fracturas (Figs. 3 y 4).

Fig. 3. Detalle de la colocación de ala de plomo. Intervención anterior

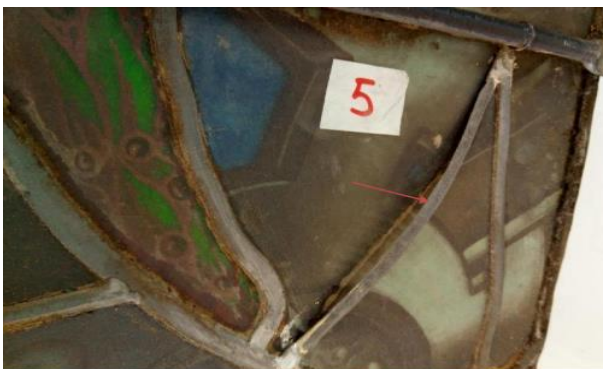
Fig. 4. Ala de plomo, Panel 5

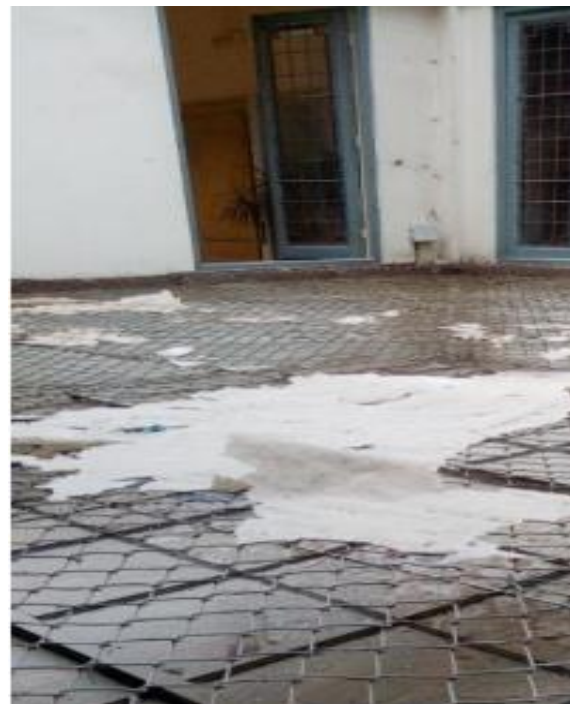
También encontramos una **mallá metálica** cubriendo todo el conjunto y los restos de una **lámina de plástico** que fue colocada para cubrir y proteger a la vidriera de las goteras provenientes de la cubierta. Actualmente las cubiertas del edificio están en proceso de reforma, incluyendo las de los luceros (Fig. 5).

Fig. 5. Detalle de los restos deteriorados de la lámina plástica y de la red de protección metálica instalada posterior a la ejecución de la vidriera

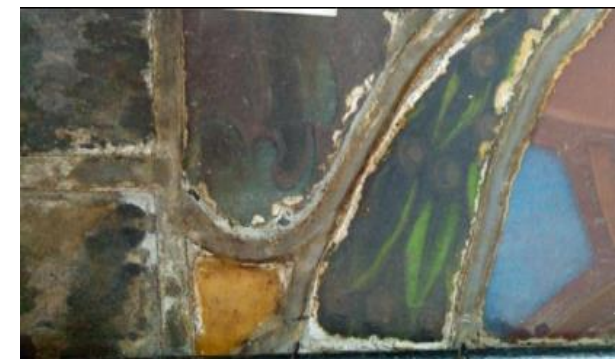
En muchos de los paneles previamente intervenidos observamos evidentes **eflorescencias** (Fig. 6) junto a los perfiles de plomo, provocadas posiblemente por los materiales empleados en las masillas. Los componentes habituales de la **masilla** empleada tradicionalmente por los maestros vidrieros son el aceite de linaza, el carbonato de calcio y el negro de humo, pero en ocasiones, a lo largo de la historia se han empleado otras fórmulas por diferentes motivos. Entre los componentes de estas fórmulas están el aceite de hígado de bacalao, la gasolina o petróleo, etc., empleados como aglutinante o disolvente en las masillas.

Fig. 6. Detalle de eflorescencias, Panel 5

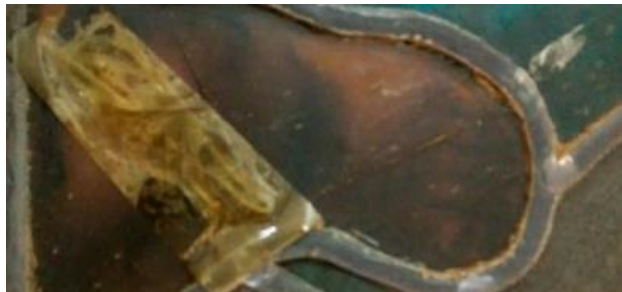
Las vidrieras han necesitado de constantes intervenciones, dada su frágil composición. De ahí las restauraciones de emergencia y baja calidad que sufren en muchas ocasiones. En este caso nos encontramos los restos de una **cinta adhesiva** oxidada colocada como sujeción en una intervención anterior (Fig. 7).

Fig. 7. Cinta adhesiva. Panel 68

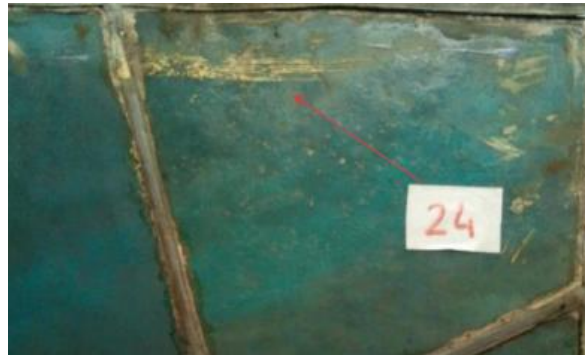
Se distinguen en los paneles **restos de pintura** derivados de los trabajos de mantenimiento de la estructura metálica, de las varillas y de otros elementos arquitectónicos del edificio (Fig. 8 y 9).

Fig. 8. Resto de pintura de la cornisa en el anverso de la vidriera. Panel 24

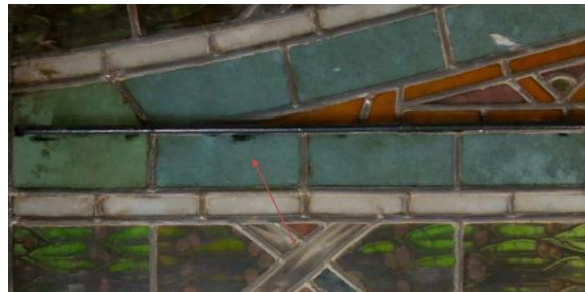
Fig. 9. Impronta de pintura negra de las varillas de intervenciones pasadas. Panel 44

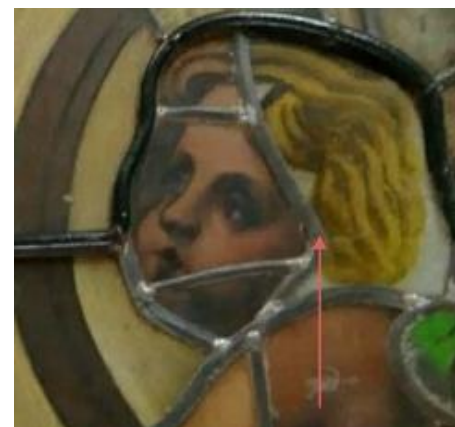
Localizamos algunas piezas realizadas con **pintura en frío** de baja calidad y otras cuya grisalla está parcialmente desprendida por mala técnica de ejecución

Fig. 10. Cabello realizado con la técnica de pintura en frío

dida por **mala técnica de ejecución** posiblemente provenientes de intervenciones posteriores a las que han sido sometidas (Figs. 10-12).

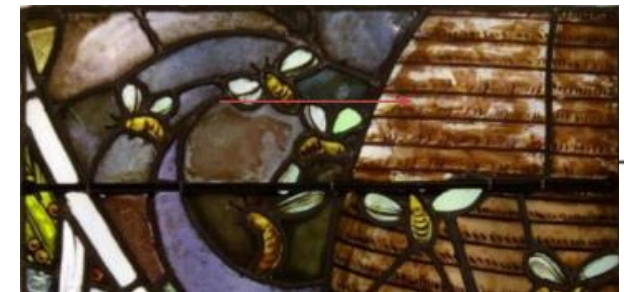
Fig. 11. Grisalla parcialmente desprendida por mala técnica de ejecución. Panel 22

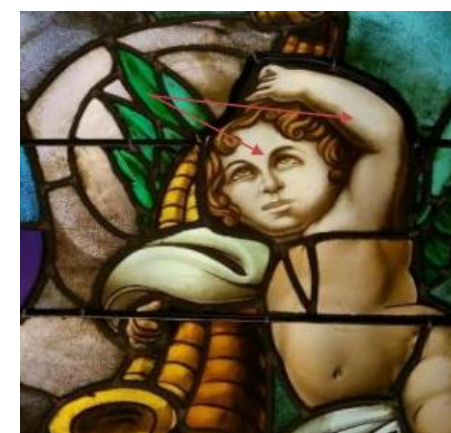
Observamos también varias piezas con **calidades de ejecución diferentes**, que pudieran también ser derivadas de intervenciones posteriores.

Fig. 12. Rostro y brazo del putto con una calidad de ejecución diferente al resto del personaje. Panel 59

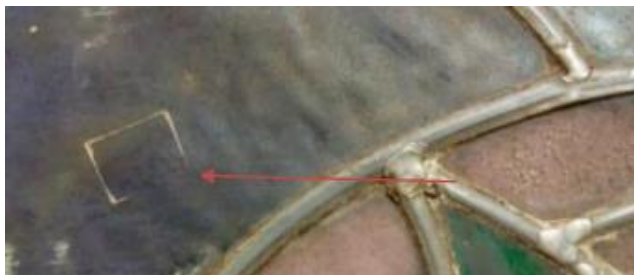
Como dato curioso, señalamos la **impronta** de un posible etiquetado colocado para la numeración del panel. Desconocemos a que período corresponde (Fig. 13).

Fig. 13. Registro de un antiguo etiquetado. Panel 68

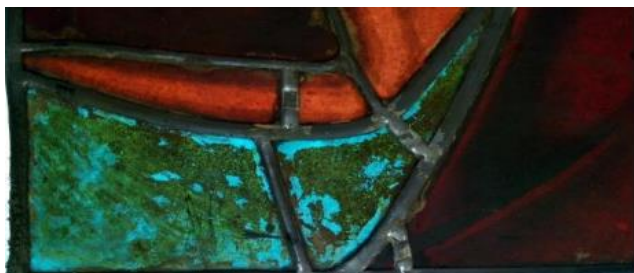
Por último, cabe destacar la presencia de una **pátina oxidada** amarillenta de naturaleza proteica, según la analítica de laboratorio realizada. Adjuntamos informe (**Analítica**). Esta pátina se encuentra repartida irregularmente y se piensa que se aplicó para dar viveza a los paneles en alguna restauración anterior (Fig. 14).

Fig. 14. Restos de la pátina. Panel 31

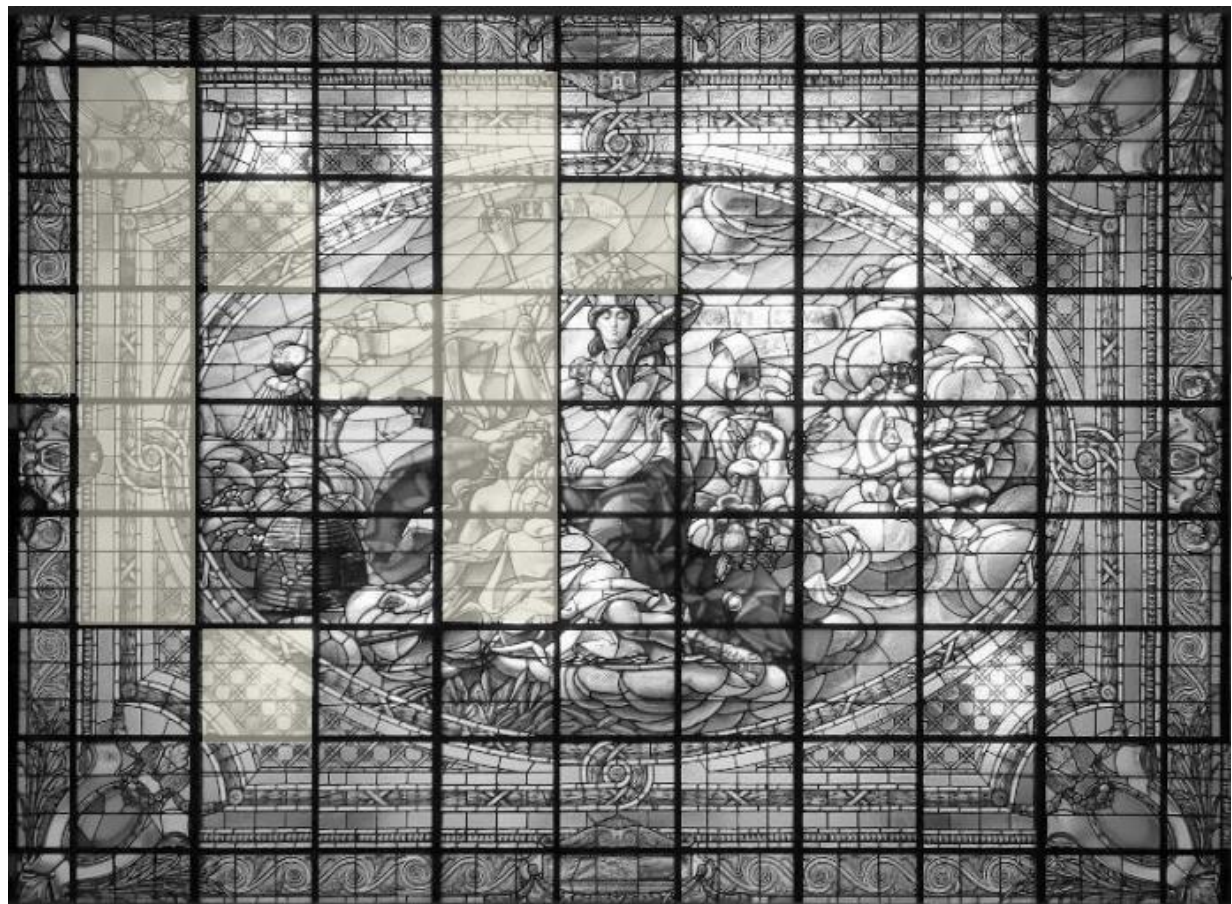
son el resultado de un posible enmasillado anterior donde se observa como han migrado parte de sus componentes. Se localizan en el lado izquierdo partiendo del eje central (Fig. 27).

Fig. 27. Gráfico con la localización acentuada de la eflorescencias

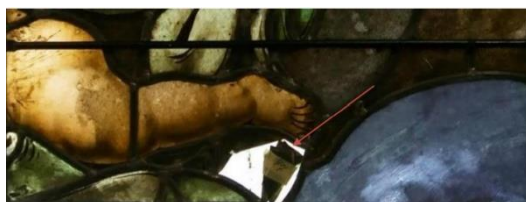
Se han localizado numerosas **piezas fracturadas** (Panel 16, 22, 31, 32, 36, 37, 40, 44, 47, 48, 55, 57, 58, 67, 68, 78, 84, 85, 87, 89, 95, y 97). Estas se deben a diversas causas mecánicas; golpes, tensiones, etc... En ocasiones se producen en el momento de la instalación de la vidriera por primera vez en su lugar de emplazamiento o por las diferentes agresiones sufridas a lo largo de su historia (Figs. 28-29).

Fig. 28. Detalle de vidrio fragmentado en múltiples piezas

▪ **Arreglo de piezas de vidrio fracturadas:** Las diferentes fracturas en los vidrios han sido consolidadas con adhesivos. En algunos casos, según el tipo de factura, han sido aplicados “cordones” superficiales de adhesivo de curación ultravioleta, y en otros se ha empleado adhesivo Araldit B20 para la unión de dichas fracturas. Se ha optado por la no instalación de nuevas alas de plomo para no alterar el material y lectura de la vidriera (Fig. 39).

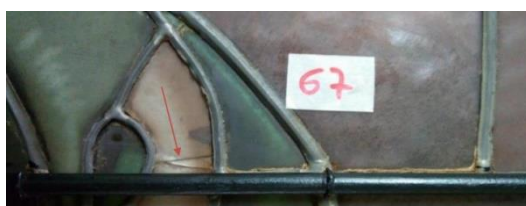
Fig. 29. Detalle de una fractura en el vidrio

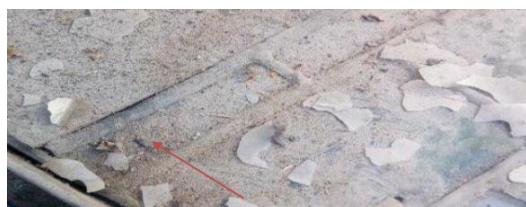
Fig. 30. Detalle de pieza de vidrio fuera del canal del plomo y de los residuos de plástico

Encontramos también múltiples **roturas en soldaduras** y zonas en las que las piezas de vidrio se encuentran fuera de los perfiles de plomo (Fig. 30-31), incluso en algunos casos con riesgo de caída (Panel 24 y 58).

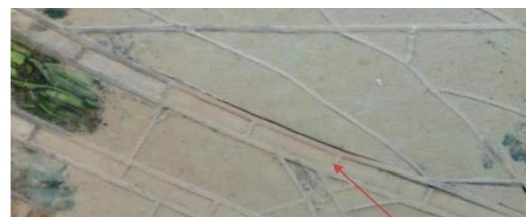
Fig. 31. Detalle de pieza de vidrio fuera del canal del plomo y de la suciedad de la superficie

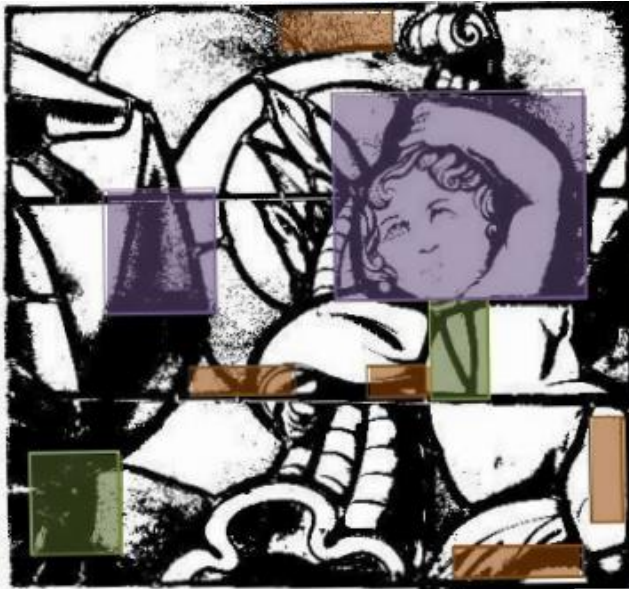
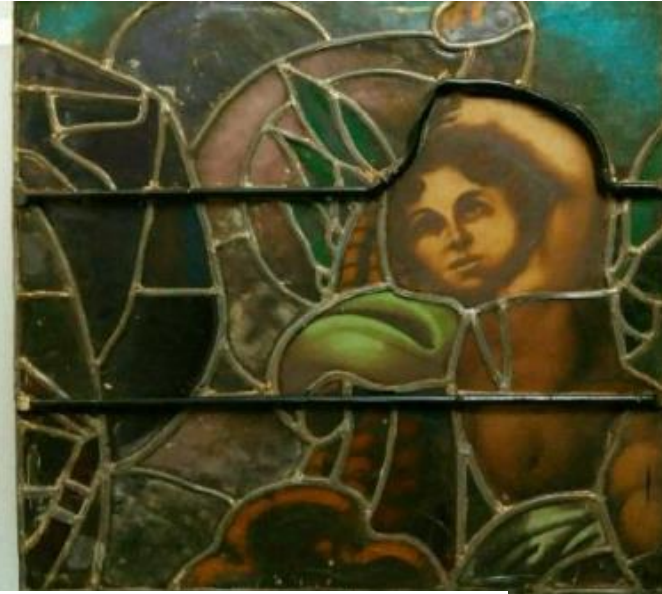
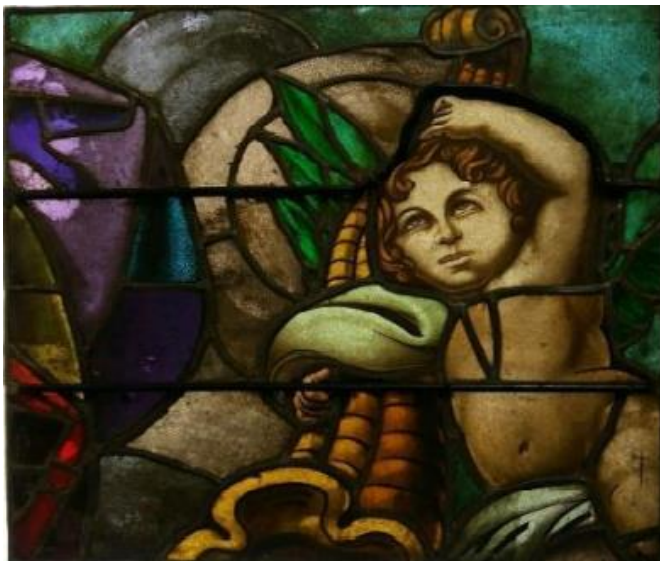
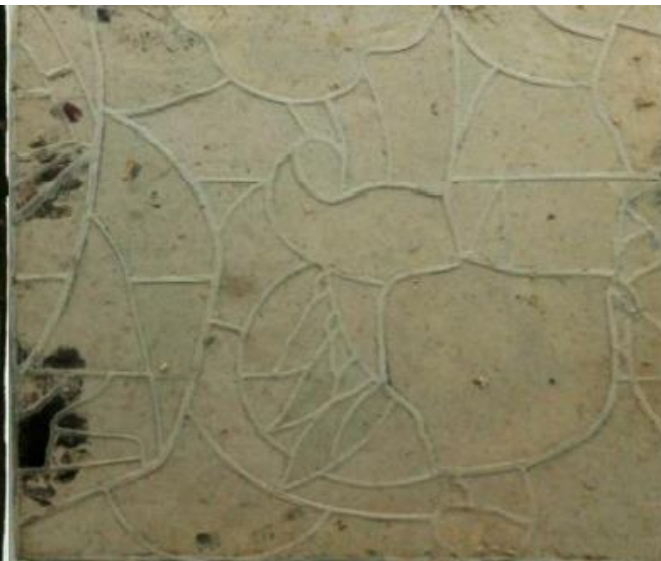
PANEL 59

Fig. 34. Ejemplo de la documentación previa realizada para cada panel «Relación fotográfica de los paneles».
