Nº 4 - octubre 2022

## De la restauración a la conservación. Colaboración transversal en las vidrieras de San Pedro de Olite (Navarra)

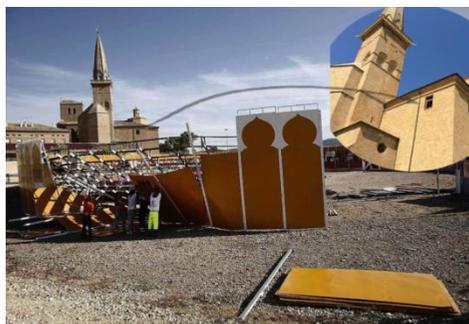
En septiembre de 2014, la vidriera SIII cayó al interior de la iglesia, precipitándose desde el vano situado a más de 10 metros de altura, haciéndose añicos. Afortunadamente, no hubo que lamentar daños personales.

Según la información transmitida por la parroquia, el desencadenante de la caída fue un fuerte vendaval, registrado la tarde del 7 de septiembre de 2014. Revisando la hemeroteca, encontramos una noticia del Diario de Navarra, del día siguiente 8 de septiembre, que

cuenta como una fuerte tormenta derribó parcialmente la plaza de toros de Olite.<sup>5</sup> Si consultamos los datos meteorológicos del día 7, nos encontramos con el registro de rachas máximas de viento, dirección noreste por este, a 2 metros de altura, de 52,8 km/h en la estación de Olite INTIA y, en la localidad cercana de Tafalla, el registro de rachas es de 83,3 km/h a 10 metros de altura [Fig. 3].<sup>6</sup>

Fig. 3. Olite, imagen de la plaza de toros con San Pedro al fondo, tras la ciclogénesis. A la derecha, detalle de cómo quedó el vano al caer la vidriera. ©Diario de Navarra, 8 de septiembre de 2014. Archivo Servicio Patrimonio Histórico del Gobierno de Navarra.

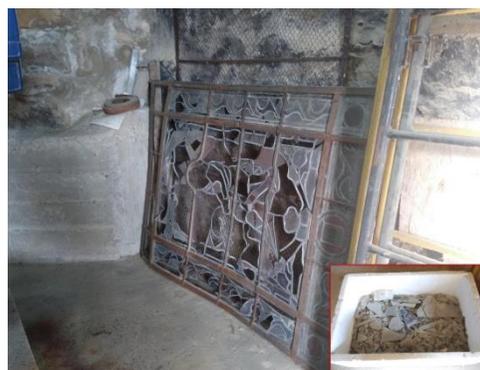
Fig. 4. Olite, parroquia de San Pedro. Estado en el que se encontraba la vidriera en el momento de la primera visita, imagen general y detalle de la caja con fragmentos. 2021. Amaya Sánchez Bakaikoa.

En una primera visita, se identificó la obra y sus partes, compuesta por un marco de madera, bastidor de hierro, 9 paneles de vidriera empleada, tres de ellos desaparecidos, y una malla de protección. El conjunto presentaba graves deformaciones en sendos bastidores metálicos, el de la vidriera por la caída, y el de la malla de protección, deformado al ser retirado desde el exterior para realizar el panelado y cierre provisional del vano. La red de plomo estaba retorcida, fracturada o, simplemente, perdida en muchos puntos, y se observaban numerosas roturas en los vidrios que aún permanecían en su lugar. Buena parte de los vidrios se encontraban recogidos en una caja, junto a fragmentos de vidrio incoloro que, como se averiguó al estudiar la obra, pertenecían al acristalamiento de protección existente en este vano, similar al que sigue existiendo en la vidriera NIII [Fig. 4].

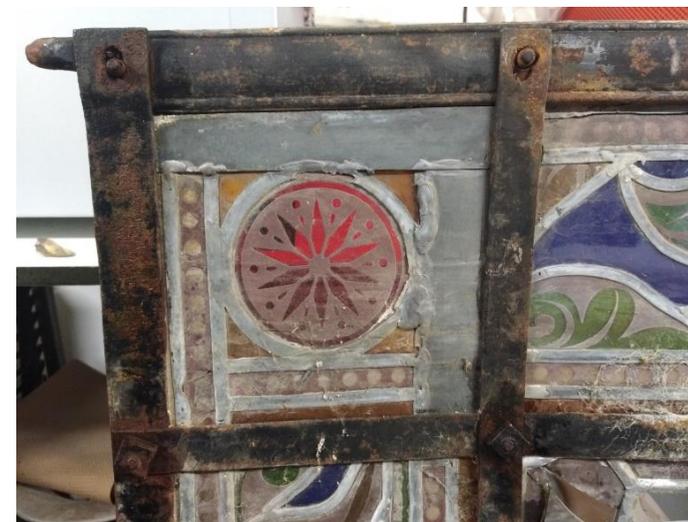
Sin tener absoluta certeza, parece ser que esta vidriera había sido inter-

venida en dos ocasiones previas, por las diferentes tipologías de intervención que encontramos [Fig. 5].

Fig. 5. Zia, taller de restauración harri (d) ura. Detalle de intervenciones anteriores en uno de los paneles de la vidriera SIII, año 2021. Amaya Sánchez Bakaikoa.

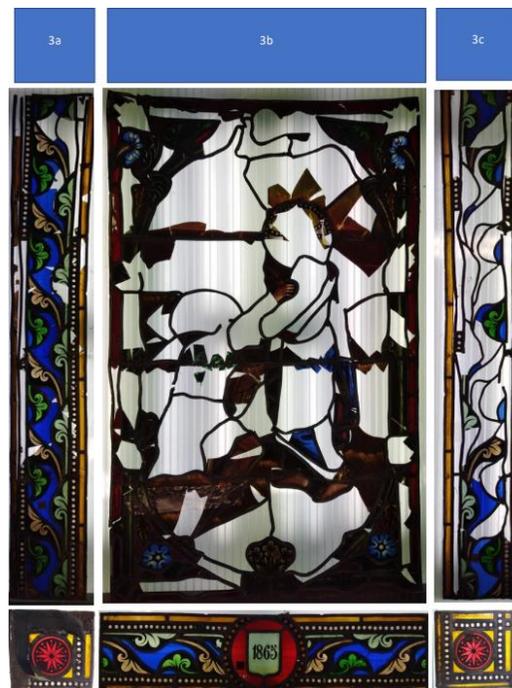
El estado de conservación que presentaba era pésimo, con daños en calidad y cantidad importantes, no pudiendo cumplir la función

para la que había sido diseñada. De los 9 paneles que componen la vidriera, los tres superiores estaban desaparecidos [Fig. 6].

Destacamos la presencia de vidrios no originales. El estado de conservación general de los vidrios también era pésimo, si bien presentaban degradaciones tales como fracturas y lagunas, entre el 80-90% de la totalidad.

Fig. 6. Zia, taller de restauración harri (d) ura, fotos de estado de conservación, año 2021. Estado previo de paneles, foto con luz transmitida. En la parte superior, se han marcado los paneles desaparecidos. Amaya Sánchez Bakaikoa.

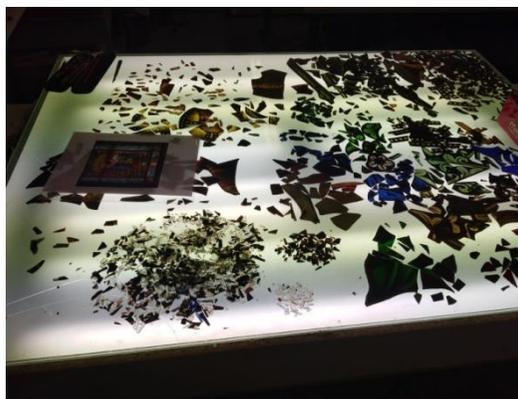
Fig. 8. Zia, taller de C&R harri (d) ura. Clasificación de vidrios sobre la mesa de luz, año 2021. Amaya Sánchez Bakaikoa.

El punto de partida fue ordenar y clasificar los fragmentos conservados, en base a su cromatismo y las diferentes tipologías de capa pictórica [Fig. 8]; tratando de reubicar el máximo número de ellos en la vidriera. Así pues, se repusieron partes tan significativas como la firma y fecha de factura de la vidriera: G. Dagrاند 1865 [Fig. 9].

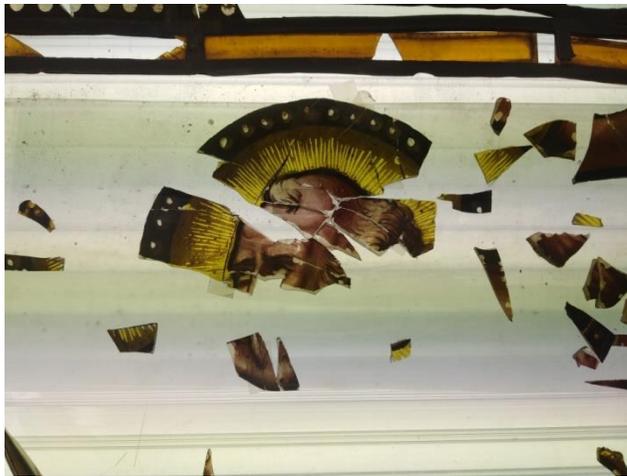
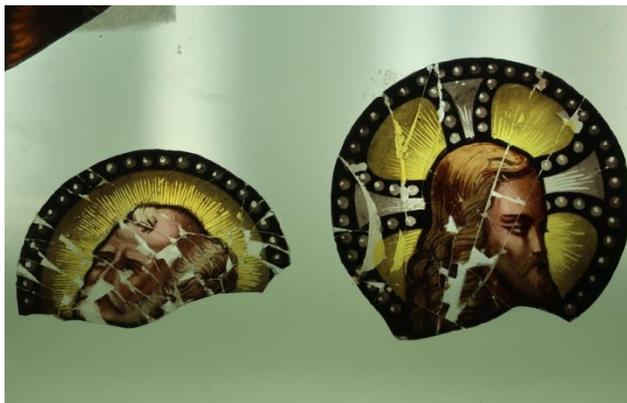
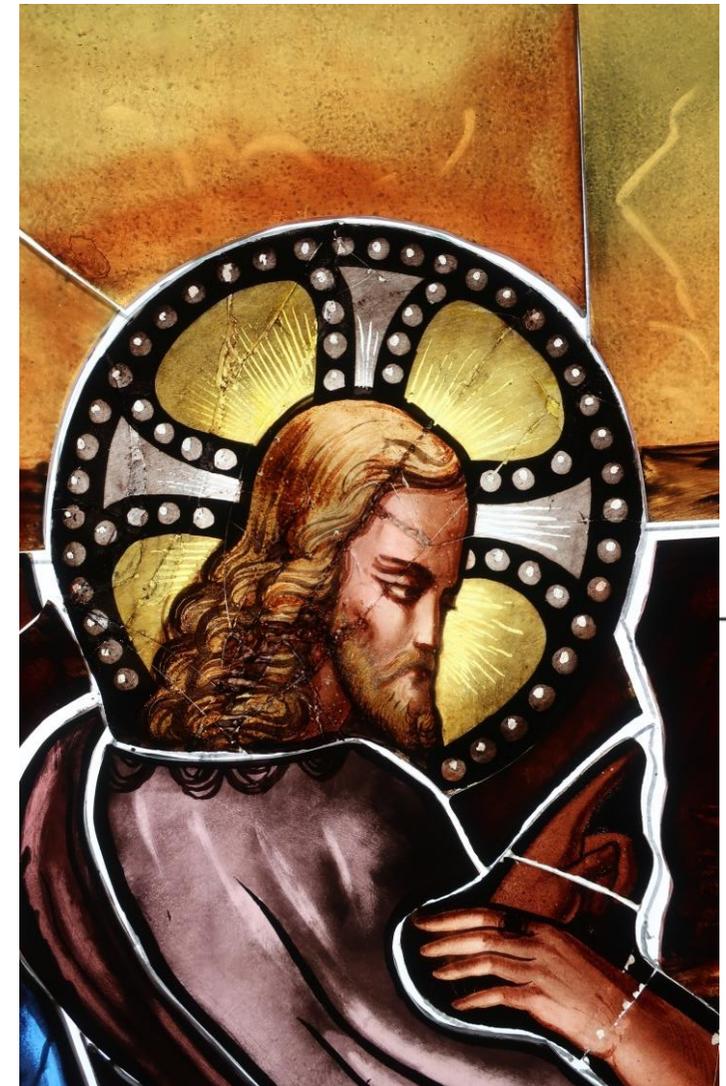
Fig. 10. Zia, taller de C&R harri (d) ura. Recomposición de las carnaciones de las dos figuras, año 2022. Amaya Sánchez Bakaikoa.

Fig. 11. Zia, taller de C&R harri (d) ura. Carnaciones una vez colocados los fragmentos conservados, año 2022. Amaya Sánchez Bakaikoa.

Fig. 12. Zia, taller de C&R harri (d) ura. Rostro de Jesús tras el proceso de restauración de las carnaciones, año 2022. Amaya Sánchez Bakaikoa.

Otra parte clave de la vidriera son las carnaciones, de exquisita calidad y detalle. En este caso, se consiguió reubicar gran parte de los fragmentos que conforman los rostros y manos, para poder ser unidos con adhesivo epoxi; las lagunas se solventaron químicamente y se policromaron en frío. Todo ello fue apoyado por vidrios de doblaje [Figs. 10, 11 y 12].<sup>9</sup>

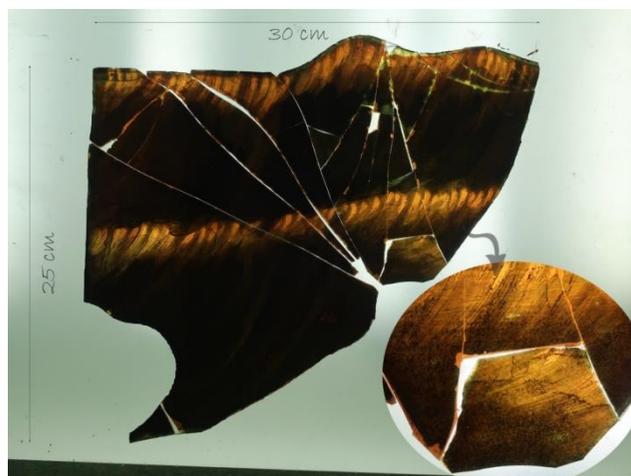
Fig. 13. Zia, taller de C&R harri (d) ura. Partición intervenida perteneciente a la vidriera SIII. Detalle de fragmento original no reubicado, aprovechado en la intervención, año 2022. Amaya Sánchez Bakaikoa.

En los fondos, y por tratarse de particiones de gran tamaño, se reubicaron un 60% de los fragmentos originales. Se realizaron tanto uniones químicas como mecánicas, valorando cada caso de manera individualizada. Tanto en los fondos como en las decoraciones y ropajes, en la reintegración de lagunas, se recurrió cuando fue posible, a la reutilización de fragmentos originales, que presentaban parecidas características, integrándose correctamente y dando unidad a la obra [Fig. 13].

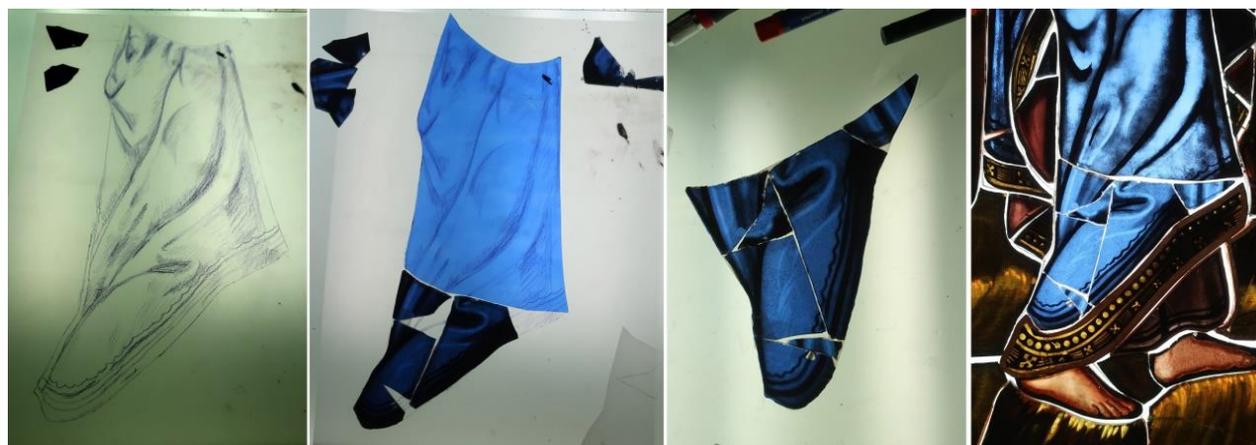
Fig. 14. Zia, taller de C&R harri (d) ura. Proceso de reintegración del soporte y de las policromías, en el tratamiento de las lagunas, año 2022. Amaya Sánchez Bakaikoa.

En cuanto a la intervención sobre las policromías, únicamente se realizaron algunas reintegraciones en frío, si el soporte estaba formado por los vidrios originales, y mediante cocción de grisallas y pinturas de cementación, en el caso de tratarse de vidrios nuevos [Fig. 14].

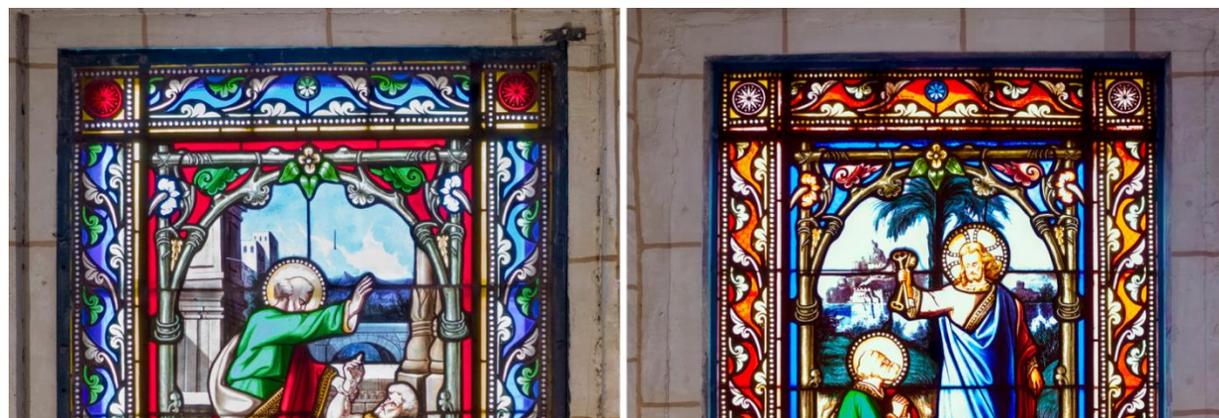
nera que los puntos de sujeción eran dos vástagos del marco de hierro, anclados al marco de madera, a modo de bisagra en el lateral izquierdo, y un tope de madera colocado en el lateral derecho, utilizado en las vidrieras NIII y SIII; y un segundo sistema de sujeción fijo mediante un marco de madera, utilizado en las vidrieras NII y SII [Fig. 15].

Conocer este dato hizo que nos planteáramos si la vidriera SIII había caído por presentar un sistema de sujeción deficitario.

Fig.15. Olite, parroquia de San Pedro. Sistemas de sujeción de las vidrieras: a la izquierda, ventana practicable (vidrieras NIII y SIII); a la derecha sistema fijo (vidrieras NII y SII, 2022. ©Asier Larrión

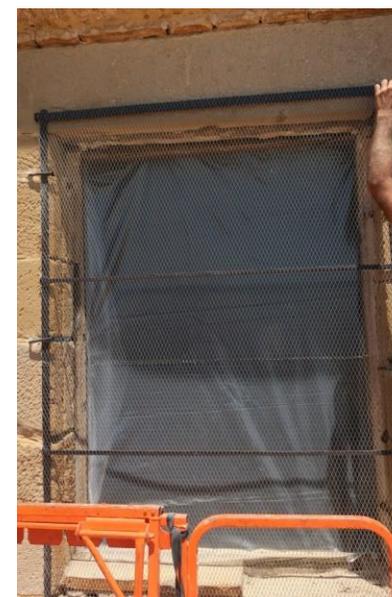
Fig. 16. Olite, parroquia de San Pedro. Colocación de la malla de protección tras la revisión del marco desde el exterior, año 2022. Amaya Sánchez Bakaikoa.

lamiento exterior, que todavía permanecía, así como su bastidor de madera. Una vez eliminados todos los elementos no originales, se revisó a fondo el marco de madera que debía albergar el bastidor de hierro de la vidriera y, finalmente, se colocó la malla de protección exterior. Previamente se había realizado el cierre temporal del vano, para evitar la entrada de agua, aves u otro tipo de elementos no deseados, que se desmontaría a posteriori desde el interior [Fig. 16].

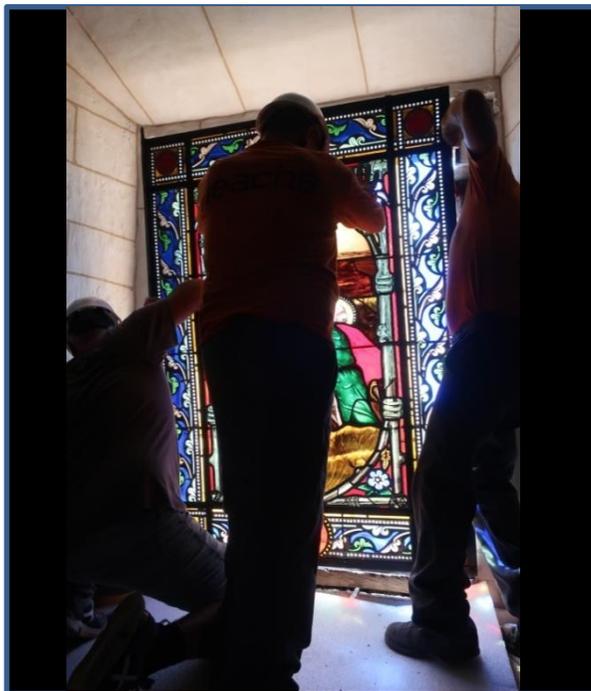
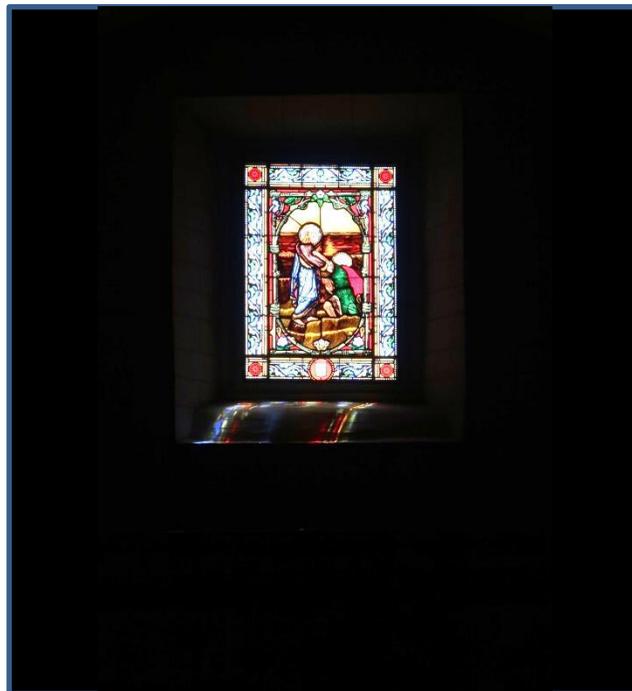
Fig. 18. Olite, parroquia de San Pedro. Proceso de colocación de la vidriera restaurada en su vano, año 2022. Amaya Sánchez Bakaikoa.

Fig. 19. Olite, parroquia de San Pedro. Vidriera restaurada tras su colocación y sujeción, año 2022. Amaya Sánchez Bakaikoa.

Como hemos comentado, la vidriera SIII se montó siguiendo la manera original, tomando como referencia las vidrieras NII y SII, que presentaban un sistema dife-

rente y mucho más seguro que el de las otras dos vidrieras. De esta manera, se colocaron travesaños de madera de roble tratada, atornillados

al premarco de madera original, para que sirvieran de sujeción en el perímetro del marco. A posteriori, y para integrarlos en el muro, se policromaron según la manera de éste, siguiendo el despiece fingido de sillares [Figs. 18 y 19].

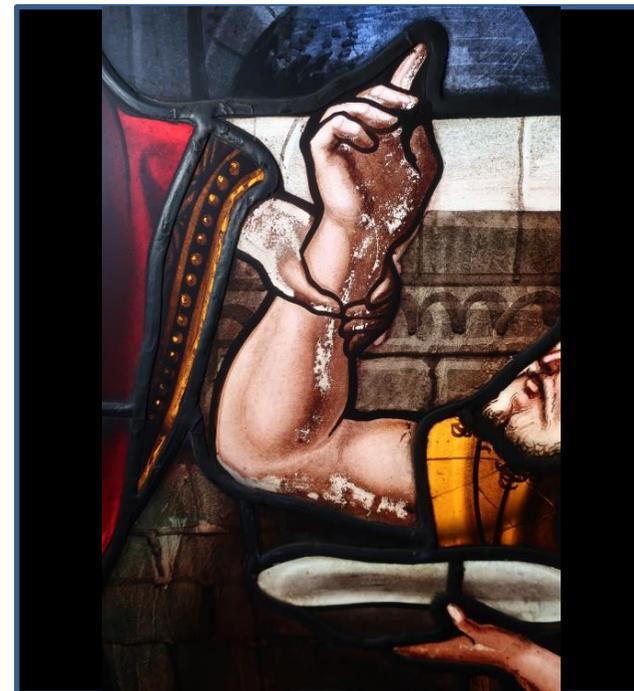
En la revisión de la vidriera NIII, verificamos lo que se había intuido en nuestro primer estudio basado en las imágenes con dron; efectivamente las policromías de las carnaciones se desprendían y el sistema de sujeción de la vidriera era más que precario, aportando inestabilidad a la vidriera [Fig. 20].

Fig. 20. Olite, parroquia de San Pedro. Vidriera NIII, afección en las policromías, detectada en la revisión con dron, confirmada con el acceso con medios auxiliares, año 2022. Amaya Sánchez Bakaikoa.

Previendo que la situación de esta vidriera pudiera ser deficitaria, se contaba con el material necesario para asegurarla y estabilizarla; por lo que no se esperó más, y esa misma jornada, se intervino en la vidriera NIII, colocando el mismo sistema de sujeción empleado en la vidriera SIII.
