LA REVISTA

Nº5 - abril 2023

Estudio y restauración de vitrales del taller de Antonio José Estruch en la Parroquia Santuario Nuestra Señora de la Medalla Milagrosa (Argentina)

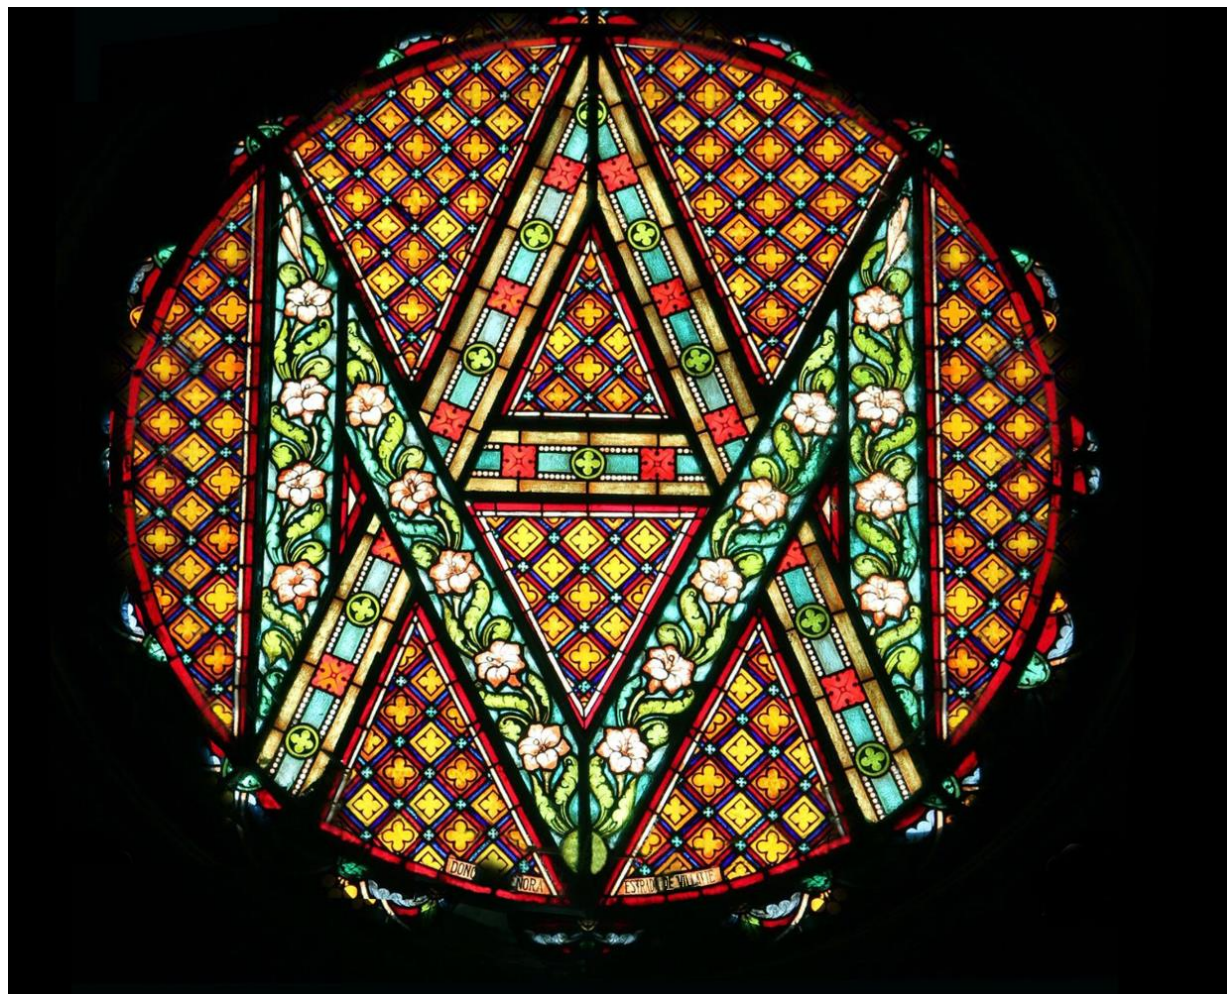
Fig. 1.- Vista de conjunto de vitral “Rosetón” de la fachada principal de la Parroquia Santuario Nuestra Señora de la Medalla Milagrosa (CABA, Argentina. Fotografía: María Paula Farina Ruiz)

Los 27 paneles de vitral del conjunto del Rosetón presentaban un avanzado grado de deterioro, debido a que el 95% del conjunto no había sido restaurado desde su colocación en el año 1945. Entre las patologías detectadas se observó la presencia de abundante polvo, suciedad, falta de plomos periféricos, fracturas de piezas de vidrio, y deformación de los paneles por falta de refuerzos y por el gran tamaño de los mismos.

Durante el desmontaje se observó que la mayoría de los paneles de vitral poseían una gran cantidad de piezas periféricas fracturadas donde no tenían su plomo periférico. Los paños de mayor tamaño tenían deformaciones en el sector inferior, debido al gran peso y la ausencia de refuerzos.

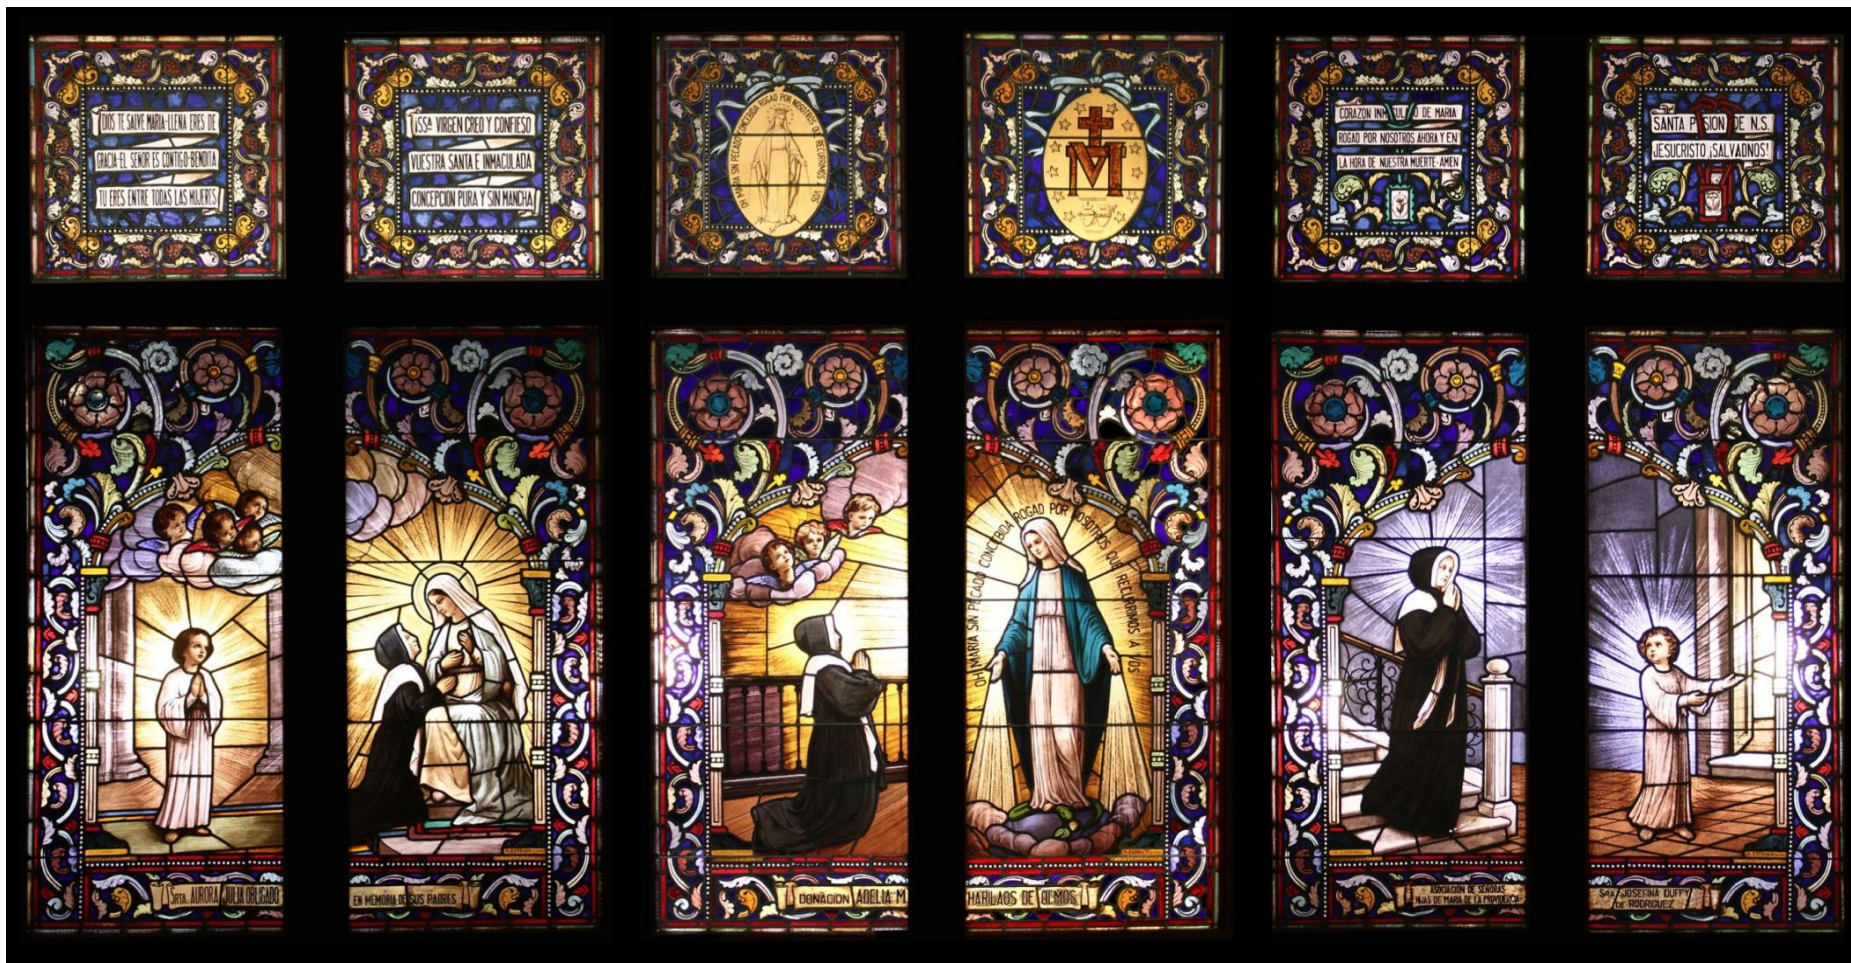
Fig. 2.- Vista general del conjunto de vitral "Puertas de ingreso" de la Parroquia Santuario Nuestra Señora de la Medalla Milagrosa (CABA, Argentina). Fotografía: Arq. Martín Capeluto, Universidad de San Martín)

Durante el diagnóstico del estado de conservación de los paneles localizados en las puertas y banderolas del nártex de la Parroquia MM, se detectó un avanzado grado de deterioro, causado por patologías como fracturas simples y múltiples en piezas con pintura grisalla, lagunas, así como fracturas y resecaimiento de la red de plomos y restos de

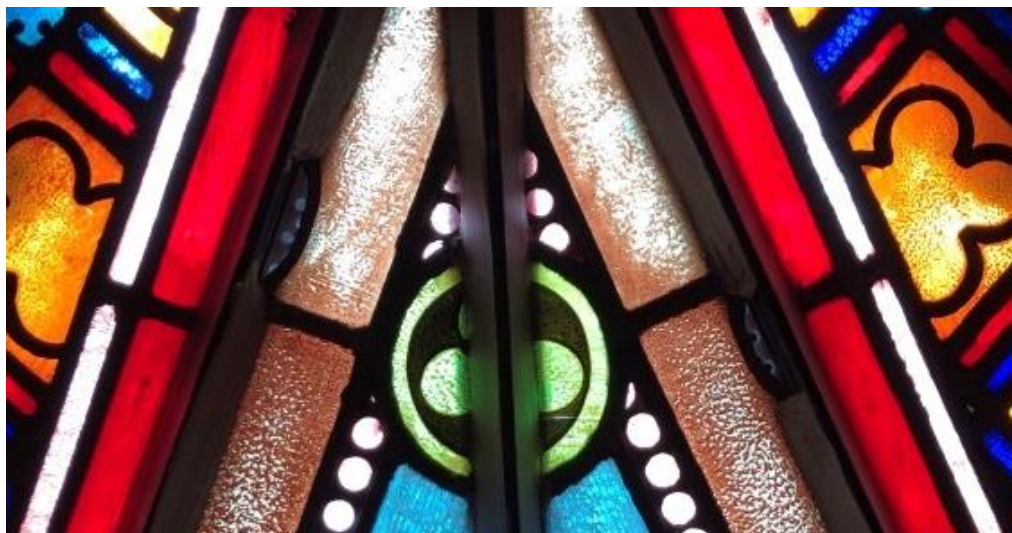
Fig. 3.- Imagen final de los paños del rosetón colocados con su sistema de entrada y salida de aire a la cámara de aire (Fotografía: María Paula Farina Ruiz).

generado entre los paños de vitral y los vidrios de protección externa. La cámara de aire generada fue de 1,3 cm.

Sabemos que el método utilizado no permite la correcta corriente de aire entre el panel y el vidrio de protección, pero ante la imposibilidad de realizar una nueva carpintería en el momento de la restauración, esta acción permitió evitar que los paneles y los vidrios vuelvan a colocarse sin espacio entre ambos. La implementación de este sistema también contribuyó a explicarles a las autoridades y arquitectos involucrados en las restauraciones, la importancia de la separación que deben tener los vitrales respecto de los vidrios de protección y a mostrarles la necesidad de realizar una carpintería independiente en futuras etapas de restauración.

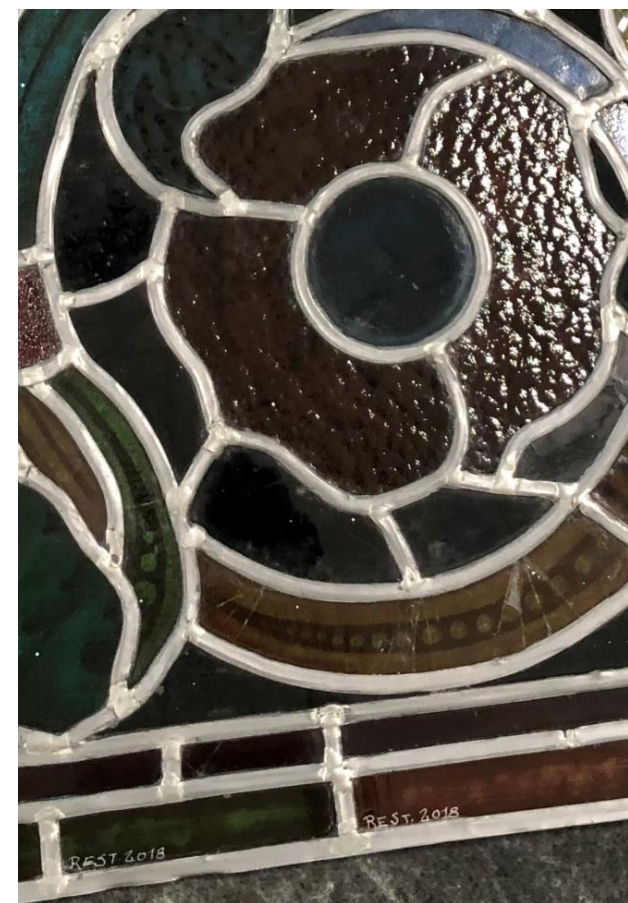
Por su parte, algunas piezas pertenecientes a la guarda perimetral que poseían numerosas fracturas no pudieron ser reutilizadas. En este caso se procedió a realizar nuevamente las piezas, siendo pintadas con la misma técnica de grisalla modeladora, generando una som-

Fig. 6.- Imagen de piezas nuevas con la inscripción "REST. 2018" (Fotografía: María Paula Farina Ruiz)

bra, al igual que la original. A su vez, las piezas fueron grabadas en su lado externo con la inscripción "REST. 2018", para dar cuenta de su fecha de realización y así distinguirlas de las piezas originales del vitral.
