ARCOVE

Nº 10 - octubre 2025

## Medidas de Conservación de las vidrieras de la Catedral de León

**Jorge Diez García-Olalla,**  
Doctor Arquitecto.  
Colaborador en la realización de los últimos proyectos de restauración de la Catedral de León.

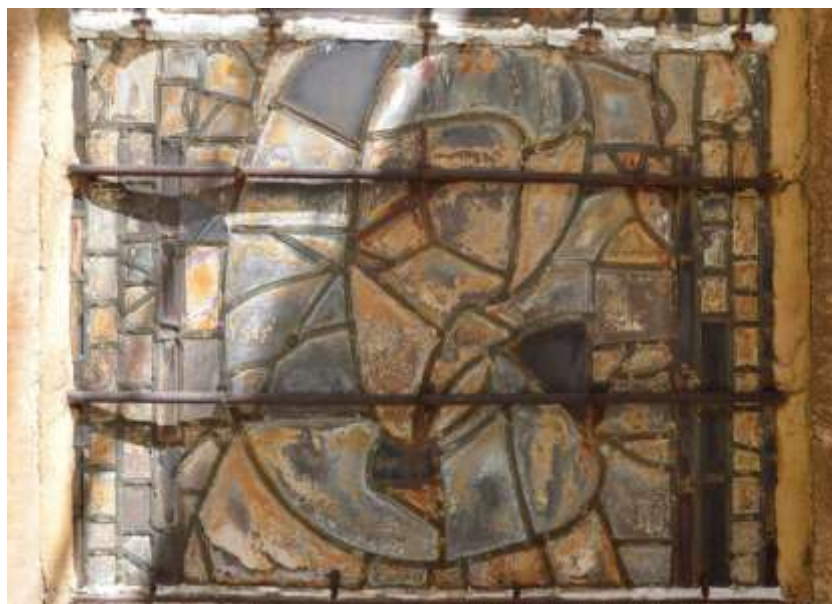
Cada panel se rigidizó con barras redondas de hierro, que se unían a este con alambre de cobre, el cual se soldaba a algunos plomos de la vidriera (fig. 3).

Fig. 3. Panel del ventanal S-XIV antes de su restauración donde se aprecian las barras de rigidización (2025). Foto: Mariano Díez Sáenz de Miera.

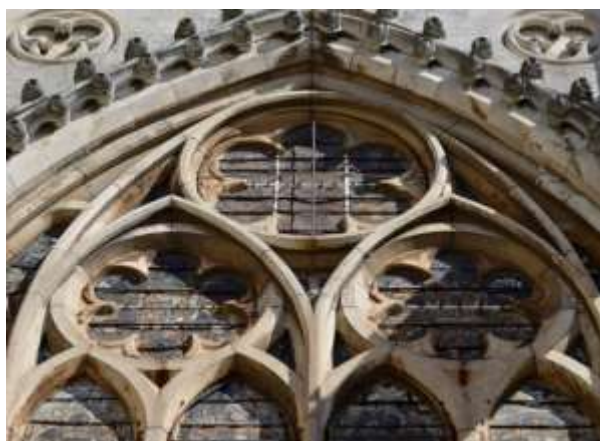
Las mallas de protección realizadas, en su día, con pletinas y malla metálica se encuentran muy oxidadas y deterioradas, ocasionando pátinas de oxidación sobre las vidrieras y sobre las fábricas de piedra

a las que están fijadas (fig. 5). Muchas de ellas han desaparecido por roturas o se han retirado en los últimos años para evitar los daños que se estaban produciendo en las fábricas, tracerías del ventanal y vidrieras.

Fig. 5. Rosas del ventanal S-XIV antes de su intervención en el que se aprecian las pátinas de oxidación ocasionadas por las mallas de protección, existiendo todavía restos en la rosa superior (2024). Foto: Jorge Díez García-Olalla.

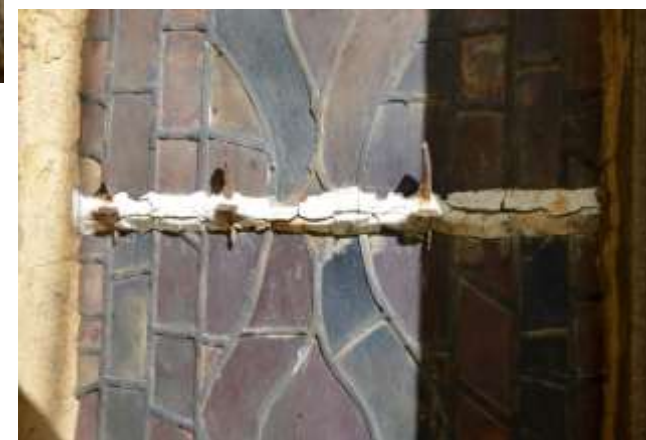
Fig. 6. Estado en el que se encontraba la masilla que sellaba la unión de dos paneles a los perfiles en «T» del ventanal S-XV antes de su intervención (2022). Foto: Jorge Díez García-Olalla.

La entrada del agua de lluvia al interior, como consecuencia de la desaparición o agrietamiento de las masillas que sellaban la unión de los paneles a los perfiles en «T» de hierro, ha ocasionado las pérdidas parciales de grisallas (dibujos, contornos y veladuras que el artista pintó sobre el vidrio) (fig. 12).

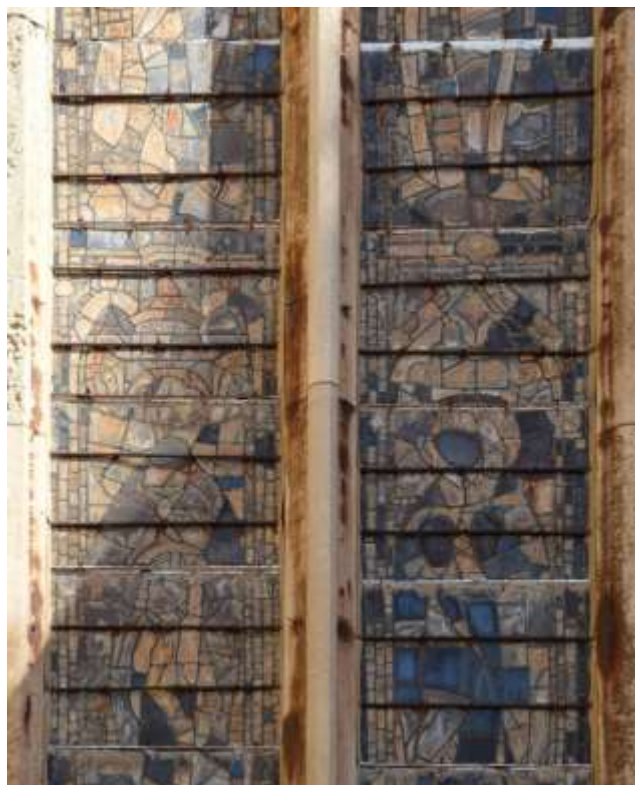
Los perfiles en forma de «T», las barras de rigidización y las chavetas presentan un avanzado estado de oxidación (fig. 7). El óxido de hierro que desprenden se ha depositado en los vidrios, opacificándolos.

Fig. 7. Fotografía de varios paneles del ventanal S-XIV antes de su intervención, donde se observa el estado avanzado de oxidación que presentaban las barras de rigidización, los perfiles en «T» y las chavetas (2024). Foto: Jorge Diez García-Olalla.

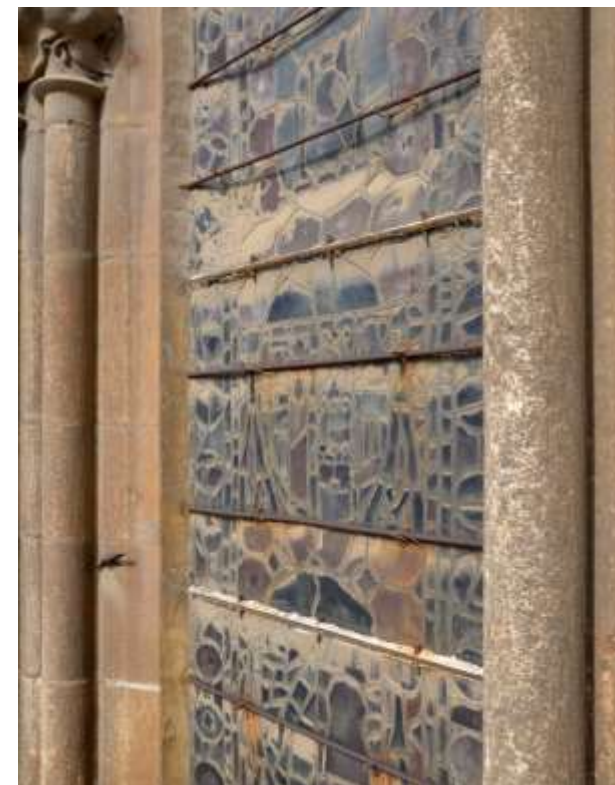
En muchos paneles, sobre todo los del sur, los plomos<sup>3</sup> presentan deformaciones -abombamientos- debido a las dilataciones que sufren por el calor y al estar recibidos rígidamente a las fábricas (fig. 8). Todo esto produce deformaciones en los emplomados y, en ocasiones, grietas y roturas en los plomos.

Fig. 8. Paneles de vidrieras de un ventanal del nivel del triforio del hastial sur, donde se aprecia la deformación experimentada por el panel superior debido a las dilataciones que sufren (2024). Foto: Jorge Diez García-Olalla.

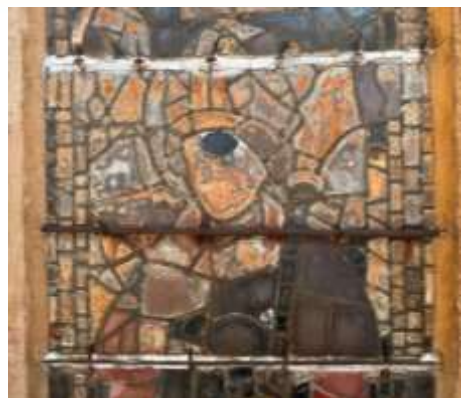
carbón y petróleo. El dióxido de azufre  $\text{SO}_2$  en combinación con el agua reacciona con los iones alcalinos extraídos del vidrio, formando depósitos insolubles, principalmente sulfatos, los cuales conforman las costras de degradación (fig. 9).

Fig. 9. Panel del ventanal S-XIV en el que se aprecia la corrosión de vidrios y presencia de óxidos (2025). Foto: Jorge Diez García-Olalla.

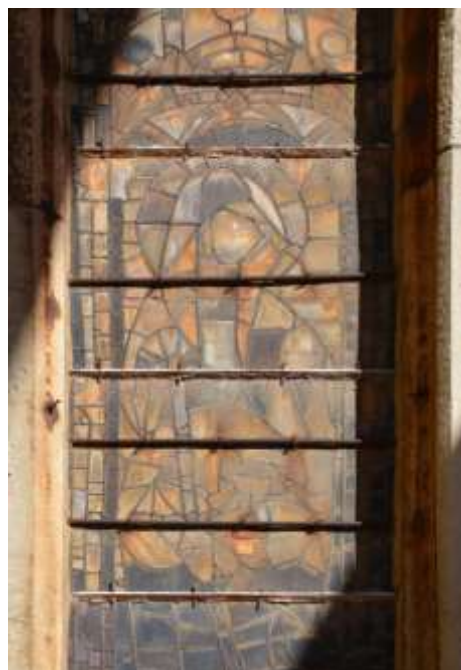
Fig. 10. Paneles del ventanal S-XV en el que se aprecian capas de suciedad adheridas sobre los vidrios (2019). Foto: Mariano Diez Sáenz de Miera.

Las vidrieras presentan también capas de suciedad adheridas a la práctica totalidad de las mismas (figs. 10 y 11). Las capas de suciedad están formadas, por su cara exterior, por partículas de la descomposición de la piedra de las fábricas, la oxidación de los elementos de anclaje y rigidización (fig. 10), bastidores metálicos y mallas, salpicaduras de mortero, suciedad varia debida al paso del tiempo y al estar en contacto con el exterior mientras que, por su cara interior, son debidas al polvo (fig. 11), al hollín de las velas y a las telas de araña.

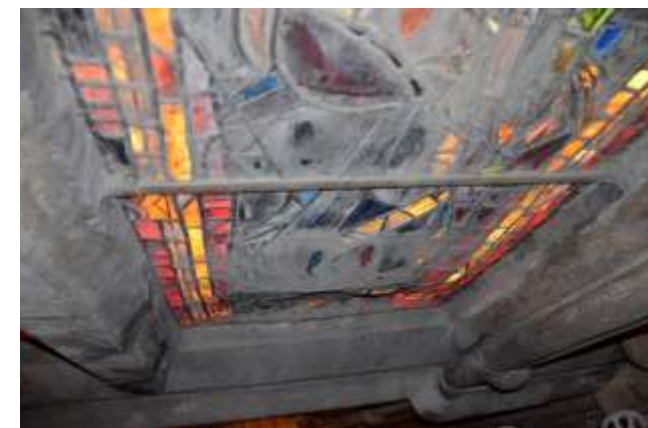
Fig. 11. Paneles del ventanal S-XV vistos desde el interior, donde se observan capas de suciedad adheridas en los vidrios (2022). Foto: Jorge Diez García-Olalla.

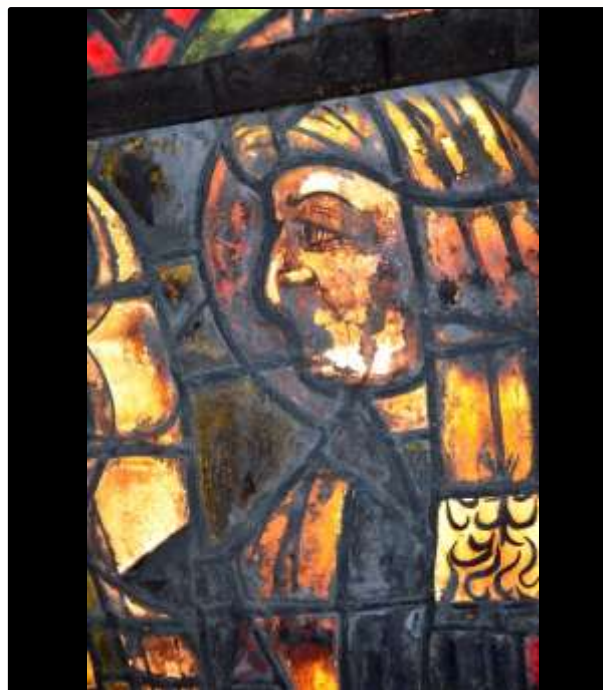
Fig. 12. Detalle de un panel del ventanal S-XV en el que se aprecian la pérdida de grisalla de la cara (2022). Foto: Jorge Diez García-Olalla.

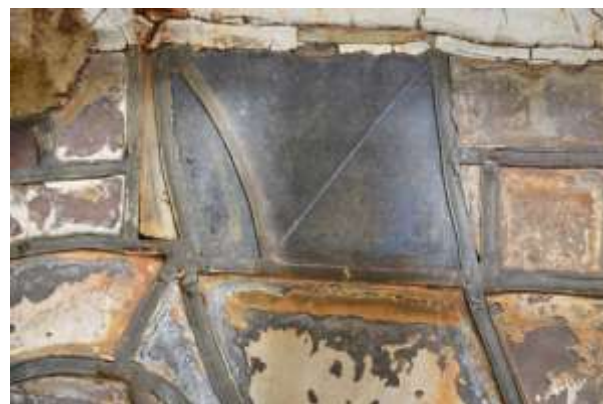
Además, numerosas piezas de vidrio presentan fisuras (fig. 13), grietas y roturas, afectando a su estabilidad y a las pérdidas de las grisallas.

Fig. 13. Detalle de un panel del ventanal S-XV en el que se aprecia fracturado uno de los vidrios (2022). Foto: Jorge Diez García-Olalla.
