Nº 1 - abril 2021

# ARCOVIUM práctico

## Prevenciones ante la destrucción de vidrieras

Manuel Bernabé Gómez

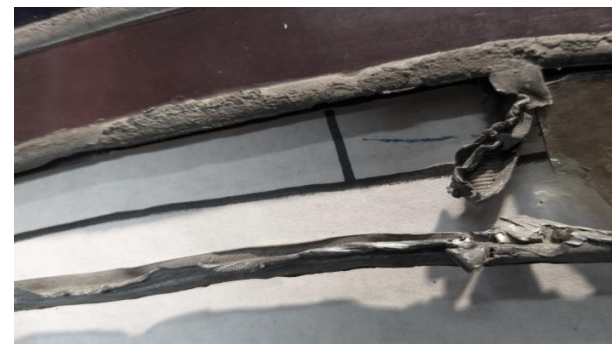
deformación de la red plomo pueden ocasionar desprendimiento de los vidrios [Fig. 1 y 2].

Fig. 1. Bilbao, Iglesia de San José. Foto: Bernabé. Detalle de la red de plomos de una vidriera

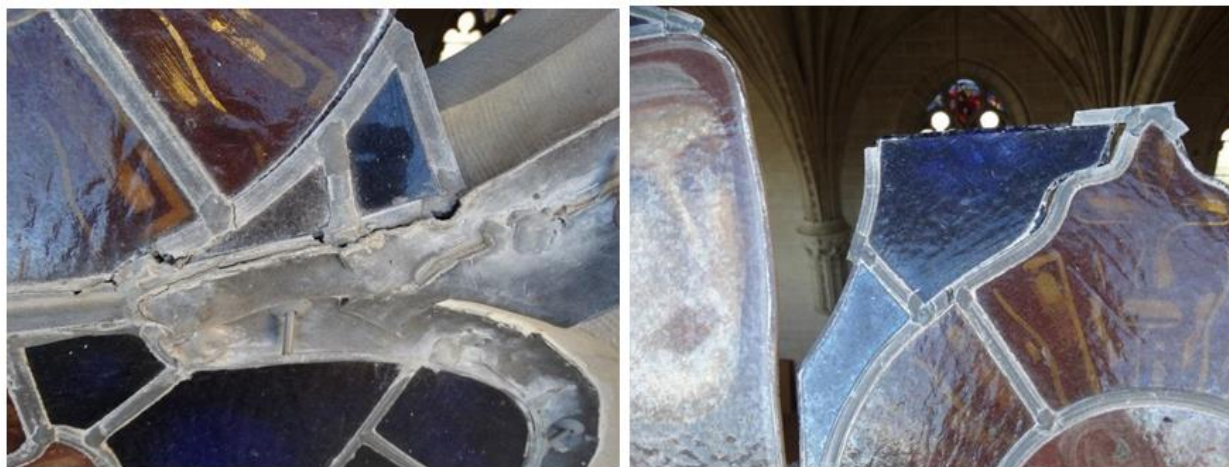
Fig. 2. Toledo, Monasterio de San Juan de los Reyes. Santa Clara. Foto: Bernabé

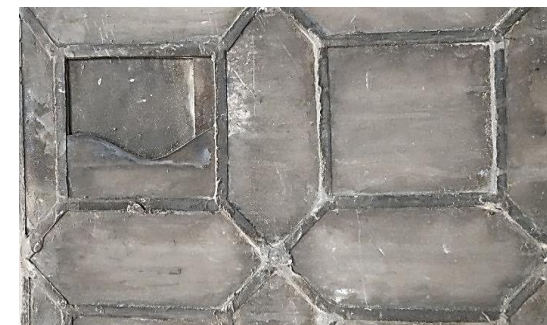
En algunos casos, las carencias de vidrio fueron reparadas con pequeñas láminas de hojalata soldadas por la

Fig. 3. Antigua restauración en la que un fragmento de latón cubre la laguna. Foto: Bernabé

cara exterior con la finalidad de cubrir y cerrar el hueco [Fig. 3].

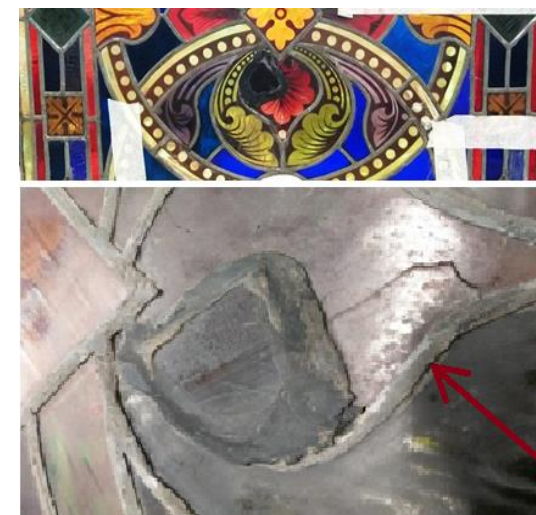
Fig. 4. Bilbao, Iglesia de San José. Mauméjean, 1917. Foto: Bernabé

Otro ejemplo de las diferentes actuaciones con la intención de reparar una vidriera es el empleado en la Iglesia de San José de Bilbao [Fig. 4].

En dicha iglesia encontramos un método un poco más novedoso, si cabe la expresión. Se había procedido a parchear la laguna con un vidrio más oscuro adherido a la pieza original con una resina coloreada, la funcionalidad de este procedimiento es evidente, tapar el hueco que había producido un proyectil para evitar filtraciones de agua y viento.

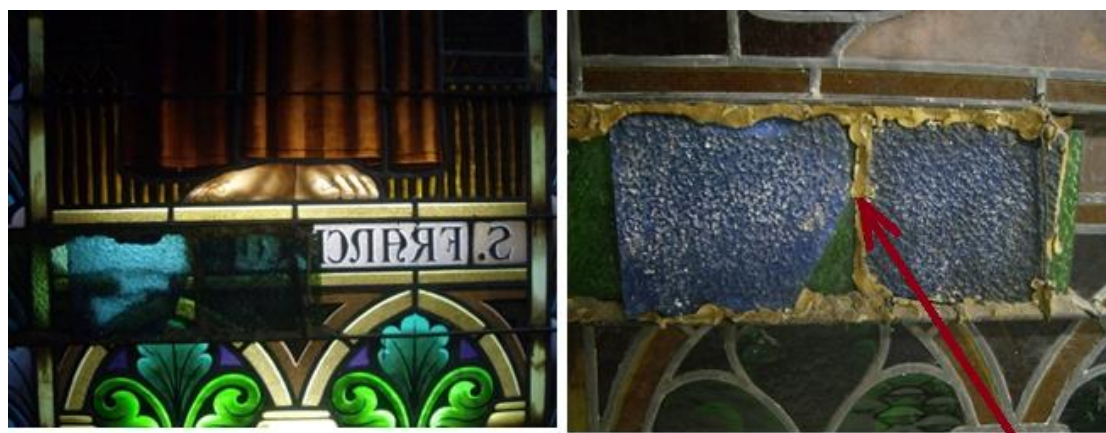
Fig. 5. Onteniente (Valencia). Colegio La Concepción de la Orden Franciscana. Foto: Bernabé

mantener su patrimonio. La intervención que se muestra en la figura 5, fue efectuada hace tan solo unos cuantos años. Al pie de San Francisco se pegaron, con masilla de cristalero, unos vidrios industriales texturados y de color distinto, para cubrir la laguna existente.

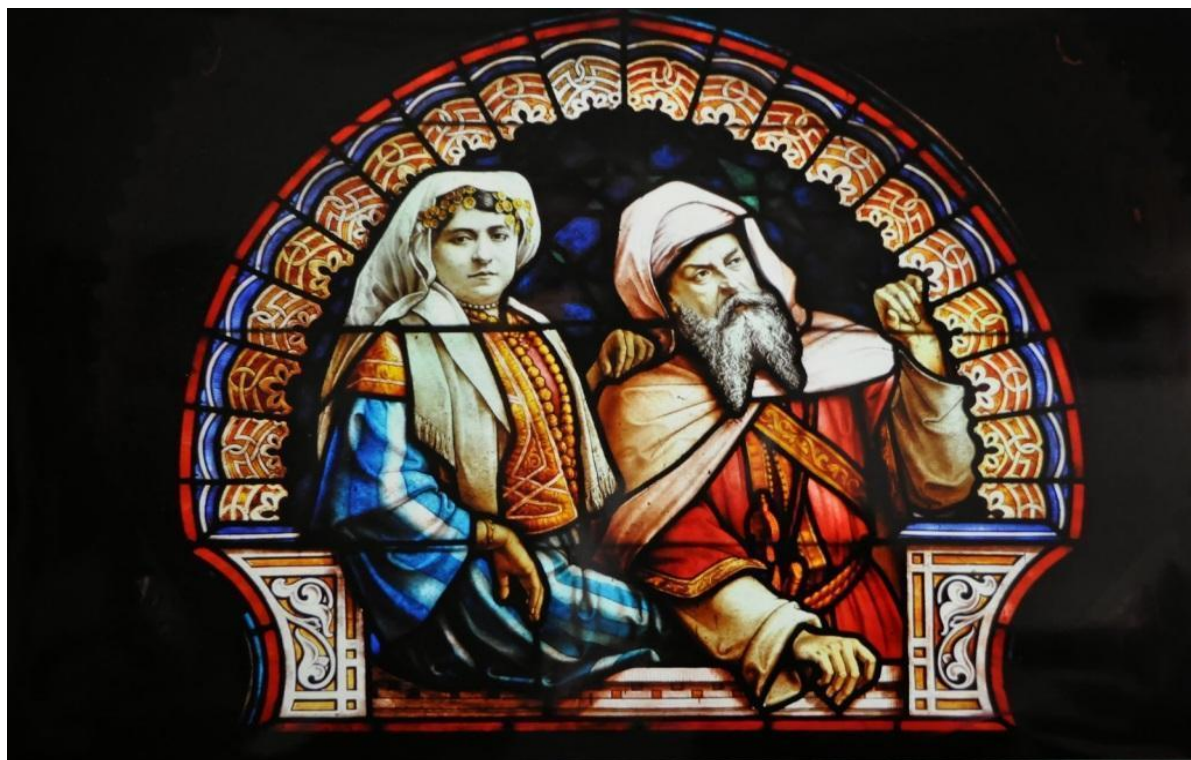
Fig. 8. Caudete (Albacete), Finca El Paso. Vidrieras de la casa Mauméjean, 1912 Foto: REQUENA 2017. La Baronesa Hélène de Saint-Aymour y el Conde Don Francisco Albalat

Esta dejadez la encontramos también en obras no religiosas, incluso de alta calidad artística, como el de las vidrieras que, no hace mucho tiempo, se encontraban en la Finca El Paso, la que había sido casa de Verano del Conde Don Francisco Albalat Navajas,

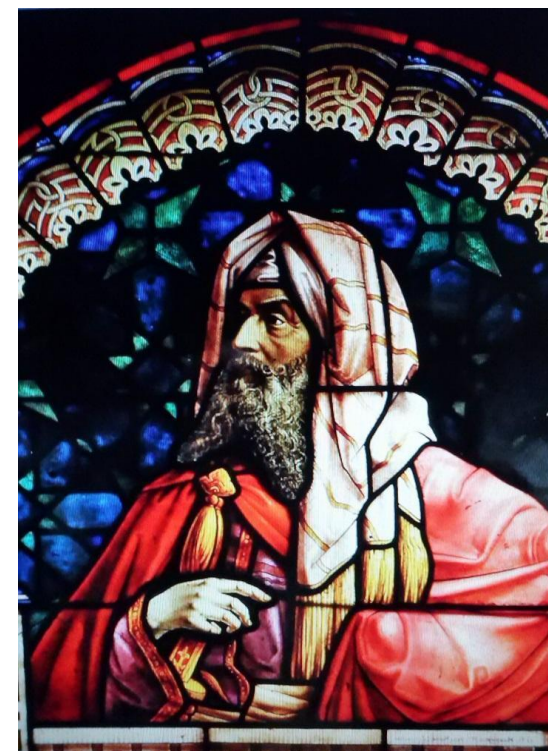
Fig. 9. Caudete (Albacete), Finca El Paso. Vidrieras de la casa Mauméjean, 1912 Foto: REQUENA 2017. El Conde Don Francisco Albalat

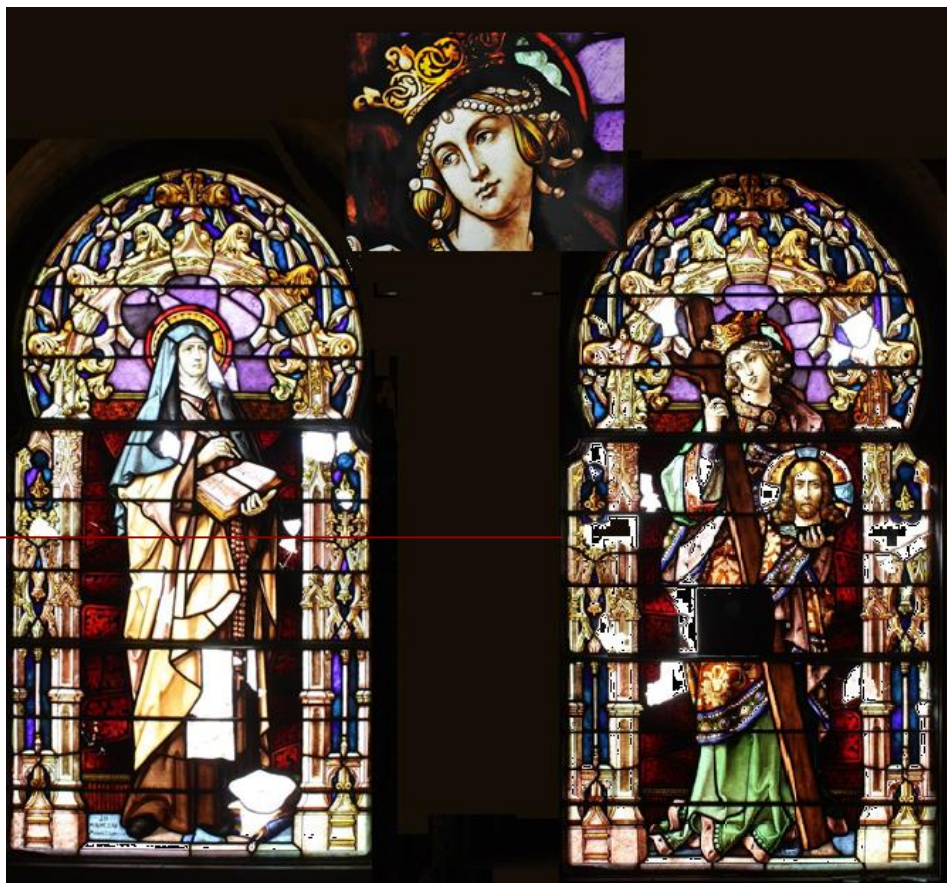
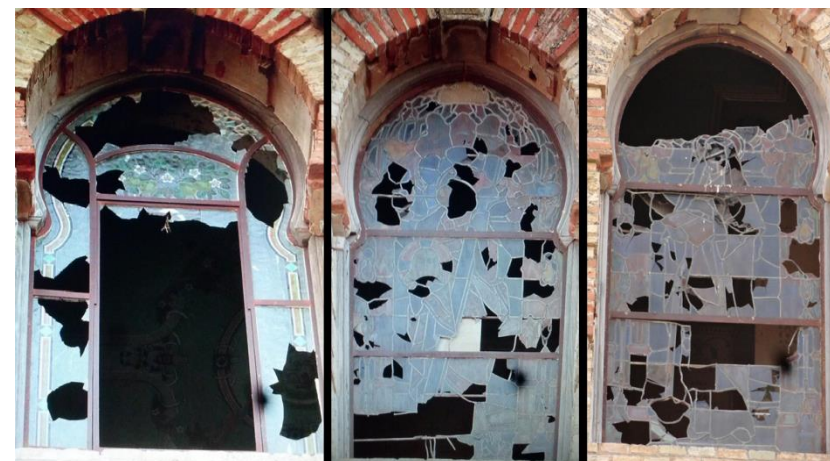
Figura 10.  
Caudete  
(Albacete),  
Finca El  
Paso.  
Vidrieras de  
la casa  
Mauméjean,  
1912. Foto:  
Bernabé

Fig. 11. Caudete (Albacete), Finca El Paso.  
Vidrieras de la casa Mauméjean, 1912:  
Estado actual. Foto: Bernabé

Estas obras, de 1912, estaban consideradas entre las obras civiles de la casa Mauméjean más relevantes y significativas de la provincia de Albacete y de toda Castilla-La Mancha [Fig. 8-10]. Su desgraciado aspecto actual, nos hace hablar de ellas en pasado [Fig. 10-12].<sup>8</sup>

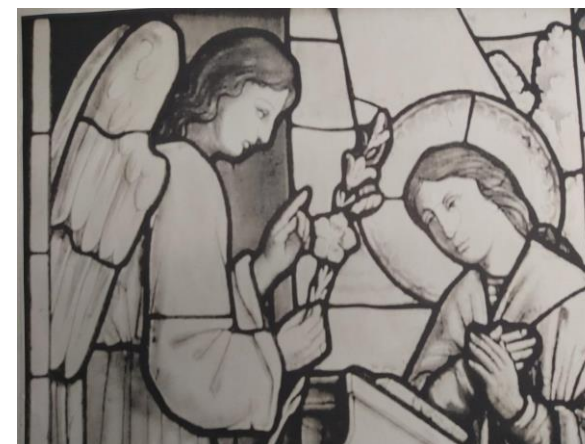
Fig. 14. Xàtiva (Valencia), Colegiata Basílica de Santa Maria. La Anunciación de María. Fotografía aportada por el párroco de la Basílica

Las patologías previas que ocasionaron casi su destrucción total fueron las siguientes:

- Pérdida de la varilla de refuerzo, lo que le produjo una inestabilidad parcial al panel.
- Pérdida de los junquillos de madera por podredumbre.
- Fracturas de las intersecciones en las soldaduras de los plomos producidas por los movimientos consecutivos de las presiones del viento.
- Fracturas de los vidrios por la brusquedad meteorológica.
- Desplazamiento de las piezas de vidrio de la red de plomo.
- Deformación de la red de plomo.
- Abombamiento grave hacia el interior del templo.

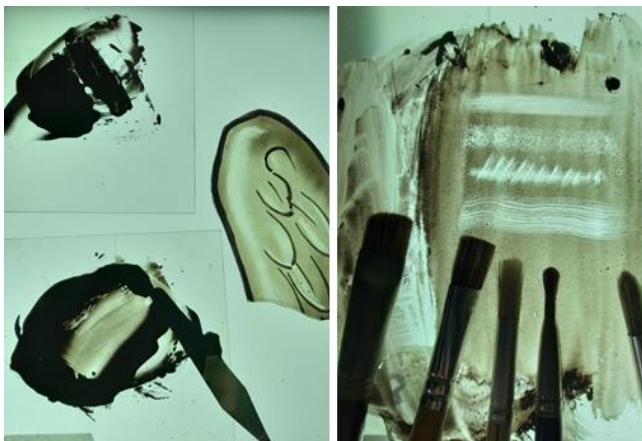
Fig. 16. Xàtiva (Valencia) Colegiata Basílica de Santa María. La Anunciación de María. Foto: Bernabé. Tipos de grisallas y testado de la técnica de grisalla

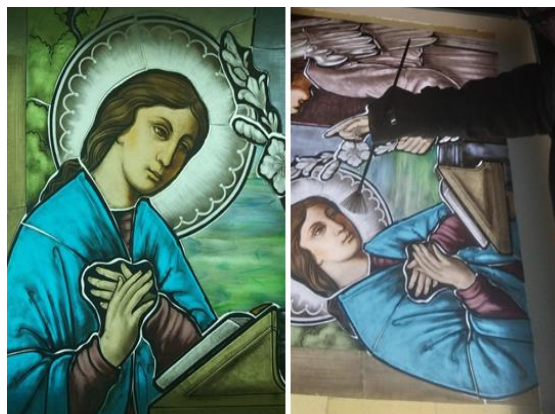
Fig. 17: Xàtiva (Valencia) Colegiata Basílica de Santa María. La Anunciación de María. Foto: Bernabé. Pintado de piezas, luces y modelado

A partir de la información recogida, se ha reproducido, de forma rigurosa, la vidriera preexistente. Se han

utilizado, para ello, los materiales y técnicas que más coincidentes eran, dentro de lo posible, con el original. Los vidrios quedan marcados con el año de reposición y las iniciales del vidriero en una esquina, para que en posteriores intervenciones haya evidencia de esta reposición.

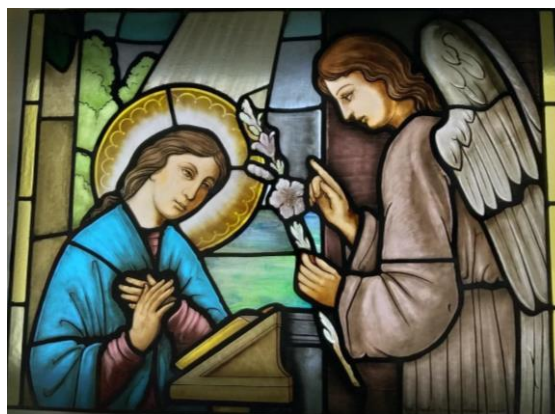
Fig. 18: Xàtiva (Valencia) Colegiata Basílica de Santa María. La Anunciación de María. Foto: Bernabé. Obra acabada con luz retroiluminada

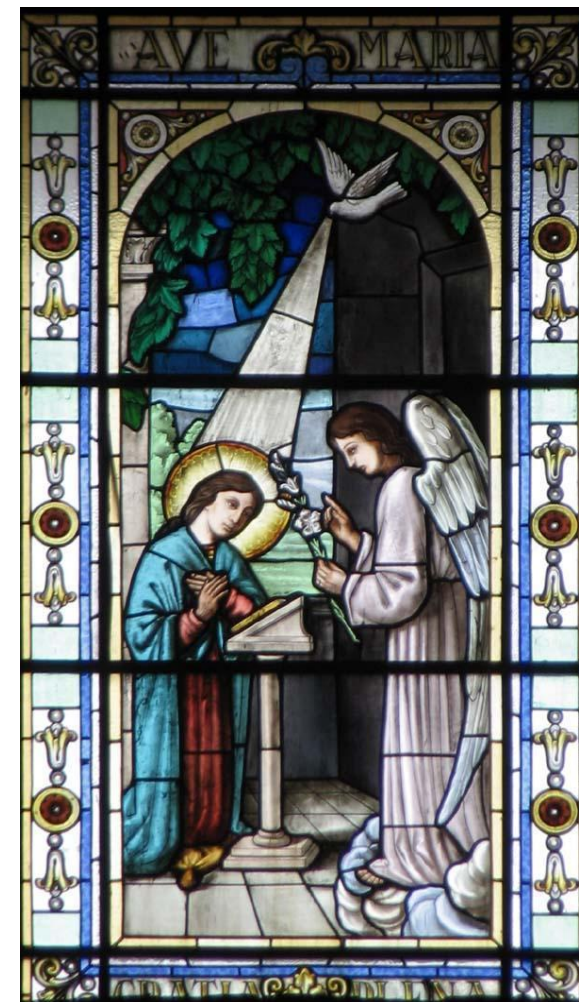
Toda la información que podemos recopilar en estos casos es poca, pero afortunadamente el poco número de piezas recuperadas nos facilitó, en gran medida, que este panel se pudiera reconstruir de forma consecuyente y con extrema responsabilidad [Fig. 19].

Fig. 19: Xàtiva (Valencia) Colegiata Basílica de Santa María. La Anunciación de María. Vidriera original ubicada en la Colegiata de Santa María en Xàtiva (Valencia). Fotografía aportada por el párroco de la Basílica
