# LA REVISTA

Nº 11 - abril 2026

## Restauración de dos vitrales de la Basílica de Ntra. Sra. de la Caridad de El Cobre, Santiago de Cuba

## Restoration of two Stained glass Windows at Our Lady of Charity Basilica, in El Cobre, Santiago de Cuba.

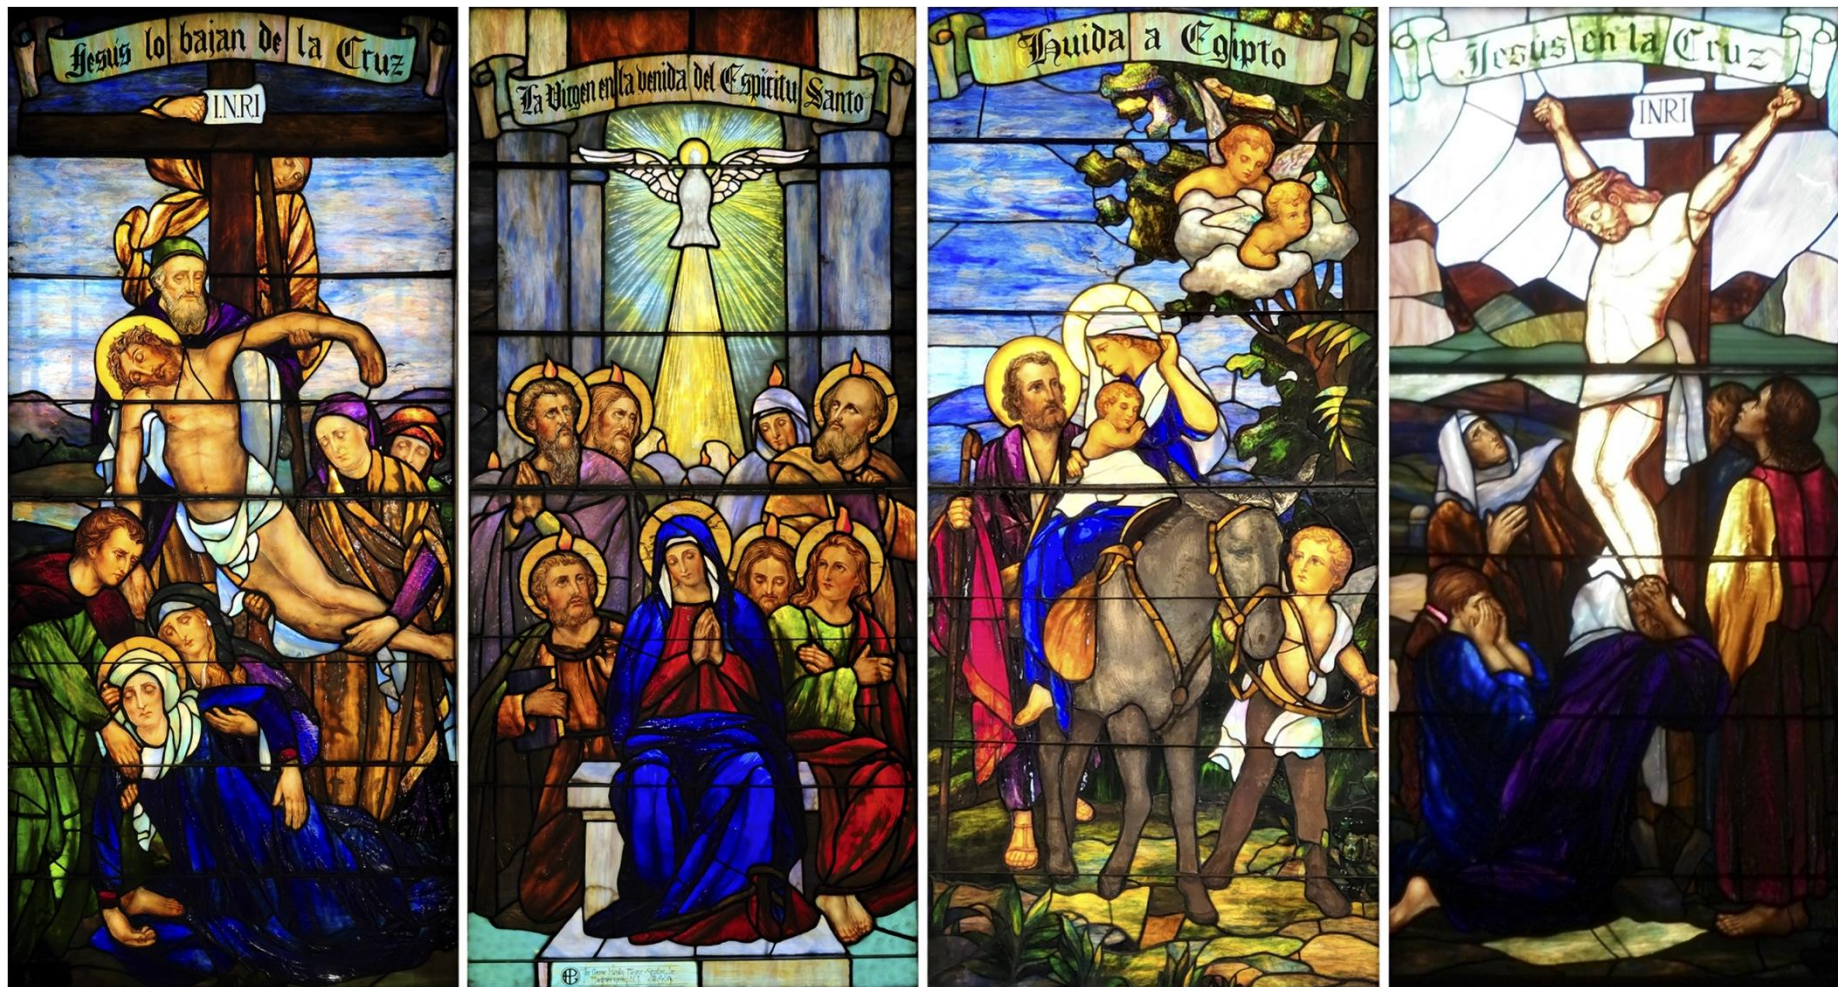
Tras la explosión del 11 de marzo de 1958, se destruyeron, casi en su totalidad, los vitrales ubicados en la zona superior del Santuario, de los que solo permanecen, en la actualidad, cuatro: Descendimiento de la Cruz (*"Jesús lo Bajan de la Cruz"*), *La Virgen en la Venida del Espíritu Santo*, *Huida a Egipto* y *Jesús en la Cruz* (fig. 2).

Fig. 2. Santiago de Cuba, Santuario Nacional de la Virgen de la Caridad de El Cobre. Obras de George Hardy Payne Studios. Vitrales originales que se conservaron luego de la explosión de 1958.

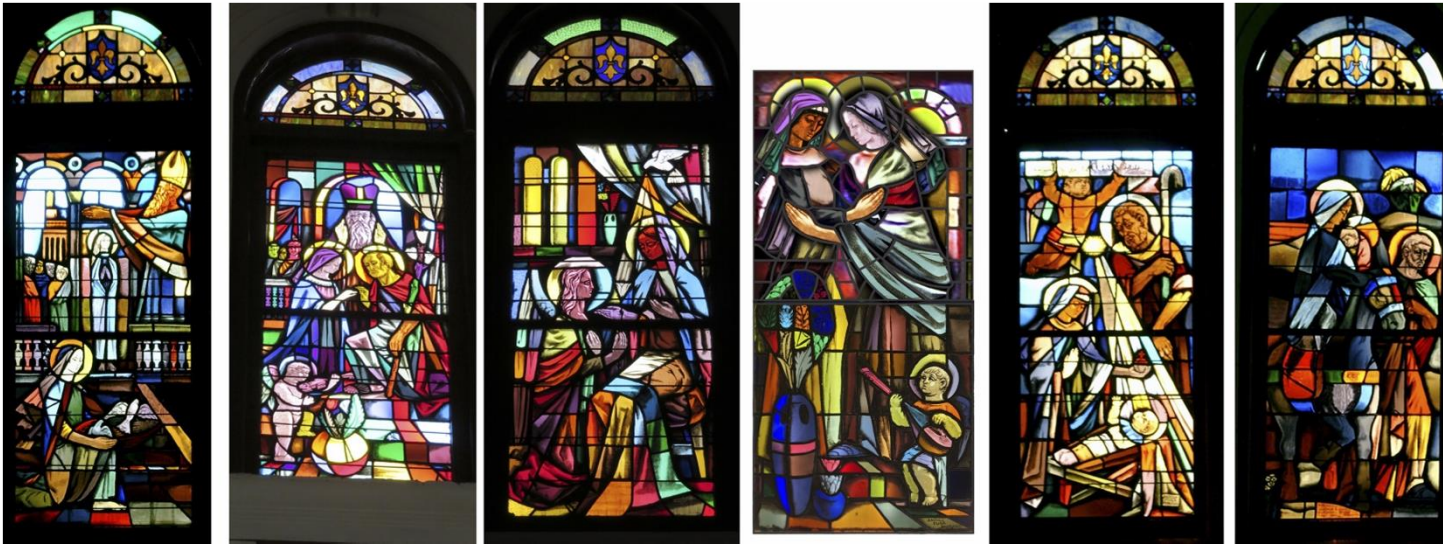
Fig. 3. Santiago de Cuba, Santuario Nacional de la Virgen de la Caridad de El Cobre. Vitrales realizados por Anzolo Fuga ubicados en el segundo nivel (triforio), lateral izquierdo (evangelio).

Luego de esta devastación, se encargó al artista italiano Anzolo Fuga (1914-1998) la realización de 17 nuevos vitrales que sustituyeran a los dañados en esta zona superior. Fuga recreó, en un estilo completamente diferente, los pasajes bíblicos y la historia referente a los hallazgos y veneración de la Virgen, aportando una visión moderna y estilísticamente innovadora (fig. 3-5).

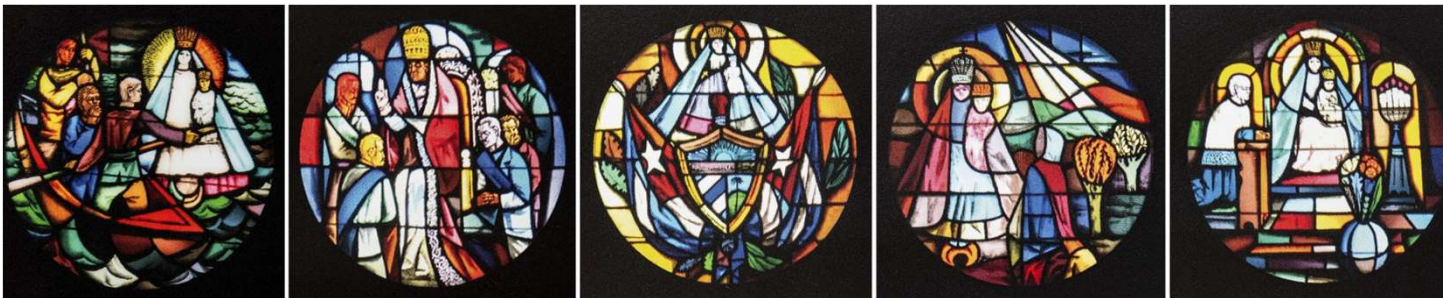
Fig. 4. Santiago de Cuba, Santuario Nacional de la Virgen de la Caridad de El Cobre. Vitrales realizados por Anzolo Fuga ubicados en el segundo nivel (triforio), centro del ábside.

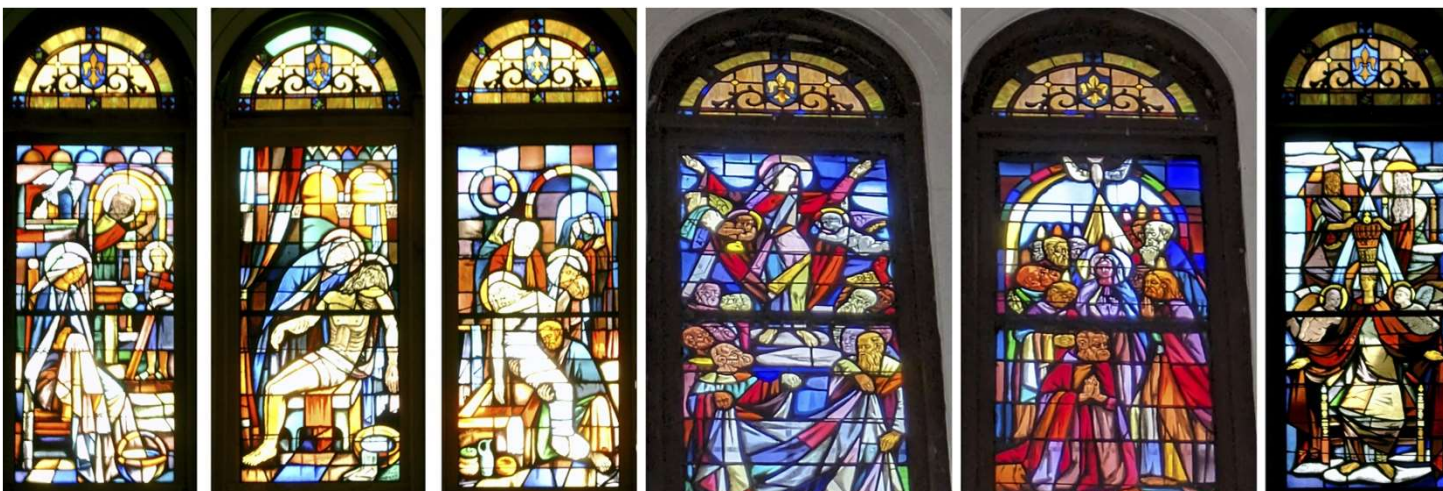
Fig. 5. Santiago de Cuba, Santuario Nacional de la Virgen de la Caridad de El Cobre. Vitrales realizados por Anzolo Fuga ubicados en el segundo nivel (triforio), lateral derecho (epístola).

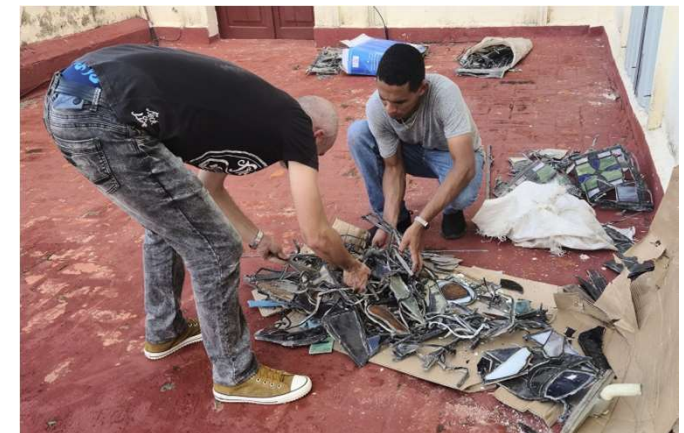
Se dispone de un espacio dedicado a la conservación, donde se han acumulado diversos segmentos de vitrales dañados a lo largo de los años. Se realizó una selección minuciosa de las piezas, tanto completas como fragmentadas, que podrían formar parte de la obra original. Estas piezas se almacenaron en cajas adecuadas para su traslado al Estudio-Taller Daluz. En donde se iniciaría el proceso de análisis y restauración (fig. 7).

Fig. 7. Santiago de Cuba, Santuario Nacional de la Virgen de la Caridad de El Cobre. Piezas recogidas y guardadas.

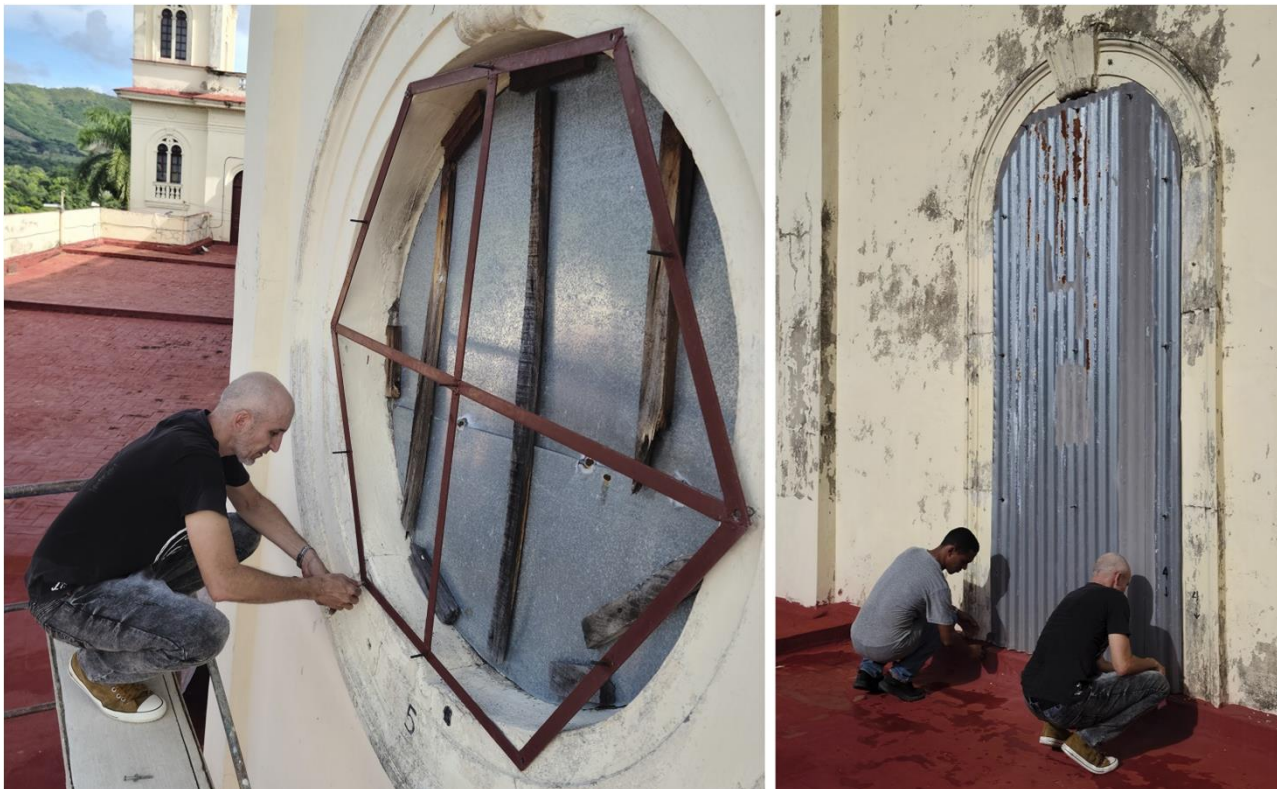
El primer paso técnico fue desmontar la estructura metálica que sostiene el vitral alegórico a la Virgen de la Caridad del Cobre. Este soporte se trasladó cuidadosamente al taller de los artistas, lo que permitió obtener las dimensiones precisas del vitral para su posterior reconstrucción (fig. 8).

Fig. 8. Santiago de Cuba, Santuario Nacional de la Virgen de la Caridad de El Cobre. Trabajos de desmonte de estructuras y paño de vitral existente.

Se desmontó y embolsó la sección inferior del vitral "La Visitación a Isabel", junto con las piezas recuperadas, para facilitar su estudio. La medición exacta de las estructuras metálicas y el análisis de las distintas secciones permitieron comprender las técnicas empleadas por

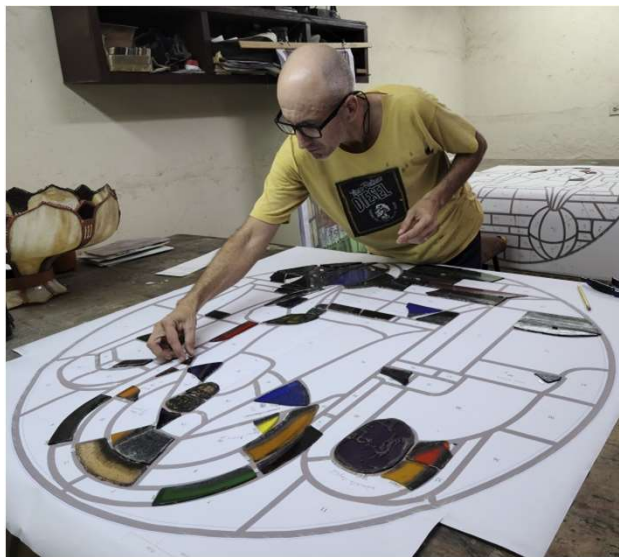
Se elaboraron los diseños del vitral alegórico a partir de una fotografía del estado original, ya que no se conservan patrones de su fabricación. Se seleccionaron las piezas recuperadas que podrían pertenecer al vitral y se imprimieron patrones a escala real para orientar la restauración (fig. 9).

Fig. 9. Camagüey, Estudio - Taller Daluz. Selección y ubicación de piezas recuperadas en su lugar original del vitral "Virgen de la Caridad del Cobre".

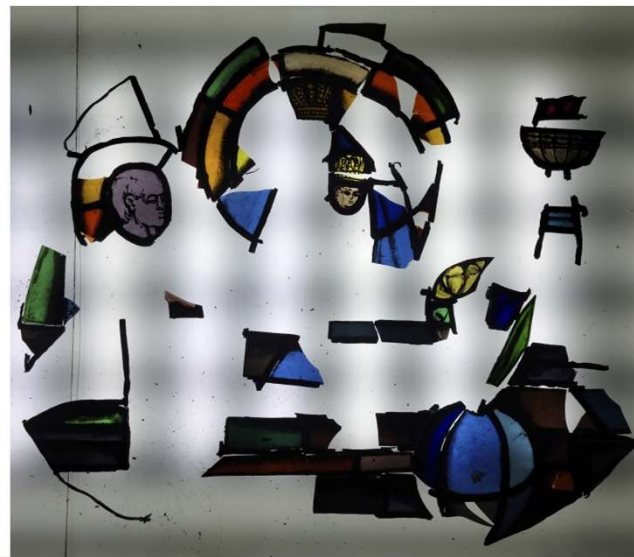
Sobre una caja de luz, se seleccionaron y limpiaron minuciosamente las piezas con etanol y agua. Se colocaron en su posición correspondiente sobre los patrones digitales, identificando los vidrios enteros, fragmentados y deteriorados, así como las áreas donde se requerían nuevas piezas. Este análisis reveló que el artista empleó técnicas tradicionales de grisalla (líneas y veladuras de color negro) y vidrios con colores naturales, en espe-

sores de 2.5, 3 y 4 mm, hornados para la adherencia de las pinturas. Se recuperaron 46 piezas, cubriendo aproximadamente un 25% del área total del vitral y representando el 37% de las piezas originales, clasificadas en (fig. 10):

\*Rojo: 30 piezas completas (0.18 m<sup>2</sup>)

\*Azul: 13 fragmentos (0.09 m<sup>2</sup>)

\*Amarillo: 3 fragmentos (0.01 m<sup>2</sup>)

\*Blanco (nuevas piezas a desarrollar):  
76 piezas (0.83 m<sup>2</sup>)

Fig. 10. Camagüey, Estudio - Taller Daluz. Esquema de clasificación de los vidrios del vitral "Virgen de la Caridad del Cobre".

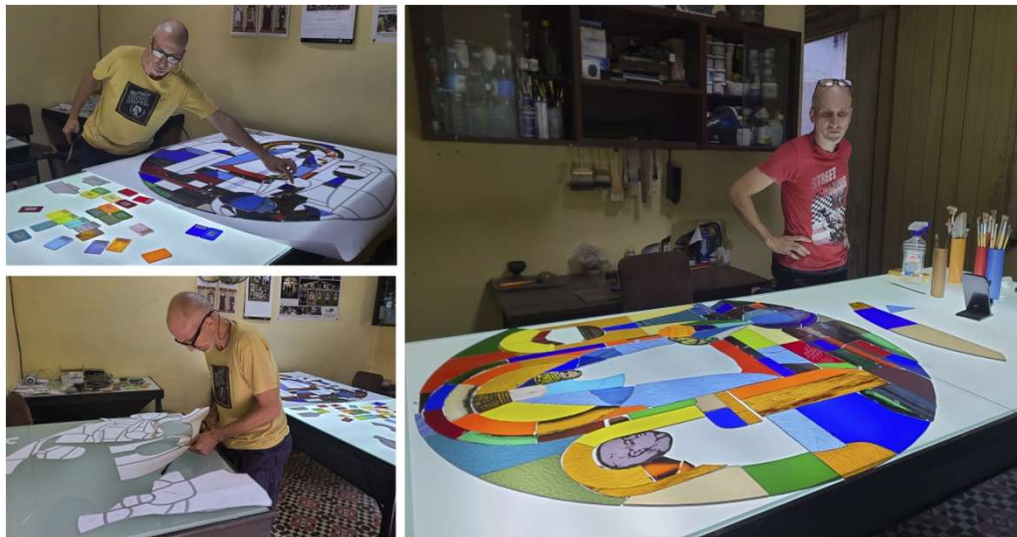
Fig. 11. Camagüey, Estudio - Taller Daluz. Selección de vidrios, recorte de plantillas para el vitral “Virgen de la Caridad del Cobre”.

Con los patrones de las piezas creados, se procedió a la elaboración de las nuevas, basándose en fragmentos recuperados, piezas completas y datos visuales. Se cortaron vidrios transparentes y de color, siguiendo plantillas precisas, para completar las áreas faltantes, logrando un total de 76 nuevas piezas (fig. 11).

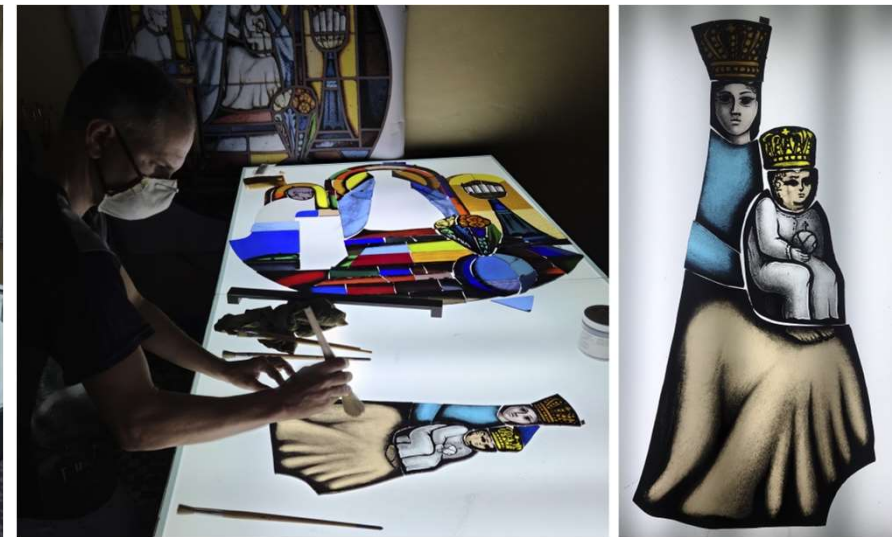
Fig. 12. Camagüey, Estudio - Taller Daluz. Aplicación de grisalla en el vitral de la “Virgen de la Caridad del Cobre”.

Sobre la caja de luz, se aplicaron las capas de grisalla en los vidrios, siguiendo la forma tradicional mediante técnicas de delineado y veladuras, como en las vidrieras originales. Luego, estos se hornearon a 650°C para fijar las pinturas. Posteriormente, se aplicaron

esmaltes transparentes y amarillos de plata en la parte posterior de ciertos vidrios, horneándose a 600°C, para lograr las tonalidades deseadas, especialmente aquellas que no se pudieron crear con vidrios de tonalidad natural. Todo el proceso garantizó la conservación del estilo pictórico original (fig. 12).

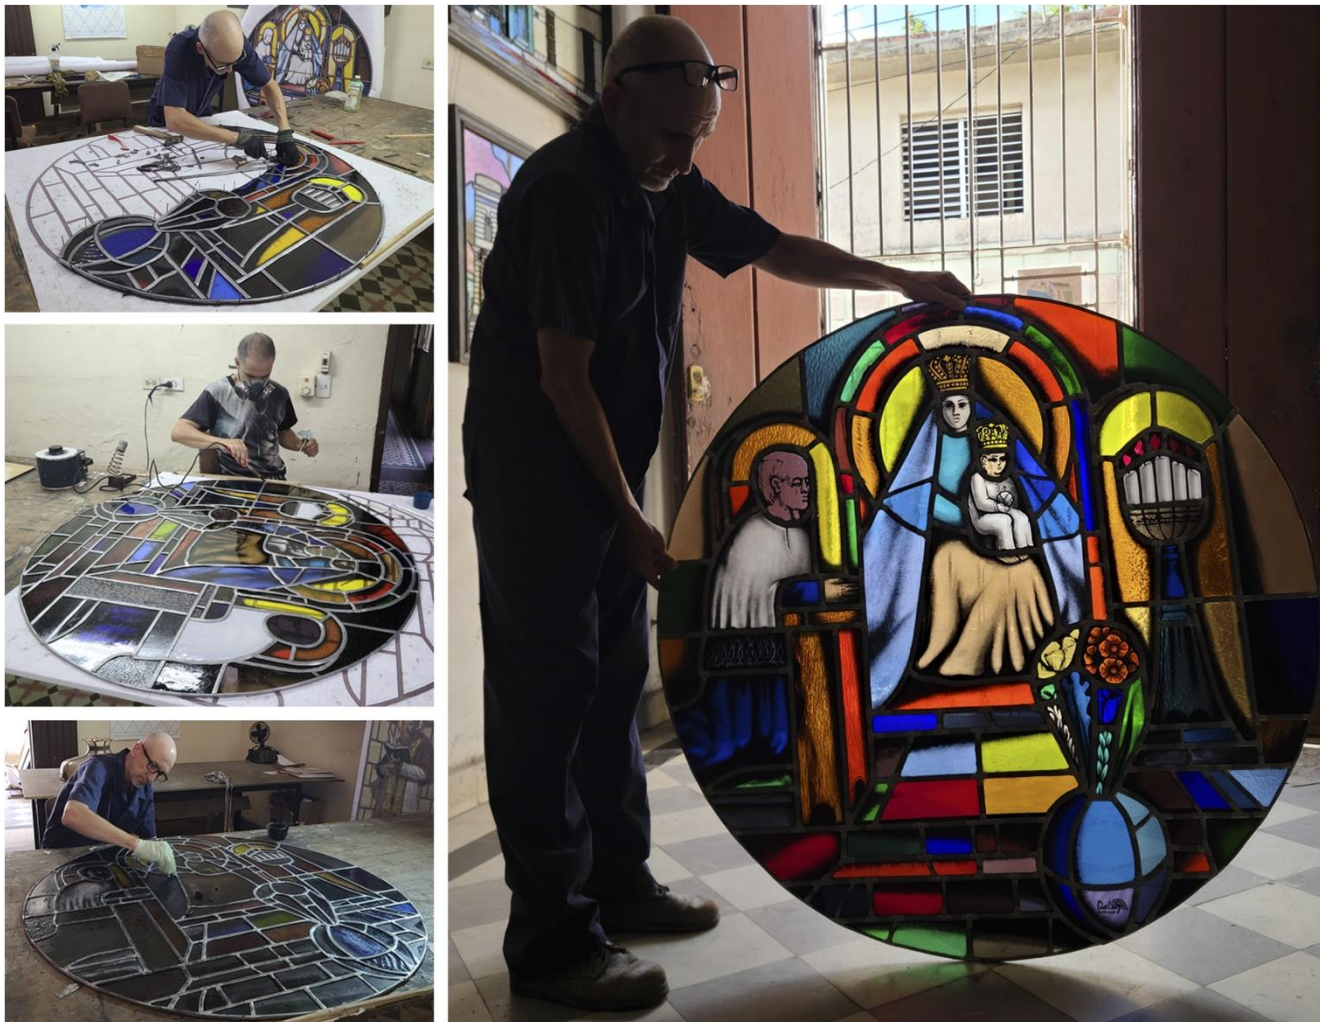
Fig. 13. Camagüey, Estudio - Taller Daluz. Armado de la red de plomo del vitral de la "Virgen de la Caridad del Cobre".

Se realizó un estudio visual de la red de plomo, similar a la original, para su

reproducción. Los fragmentos se unieron mediante técnicas de emplomado en tiras de plomo en H finas, o mediante adhesivo en casos específicos, con una lámina de

vidrio transparente colocada en la parte posterior para mayor estabilidad. Las tiras de plomo se soldaron, enmasillaron y pintaron, quedando preparadas para su instalación final (fig. 13).

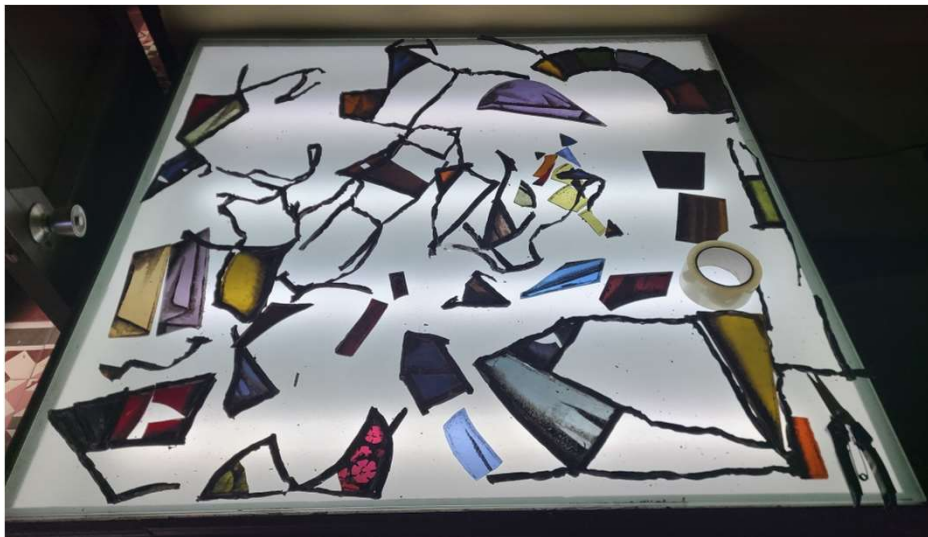
Para la reconstrucción del vitral de *La Visitación a Isabel*, se utilizó una fotografía inclinada del estado previo a su daño. Se empleó software de diseño para elaborar patrones precisos, complementando la sección inferior conservada. Se seleccionaron las piezas recuperadas y se imprimieron patrones a escala real, facilitando la reproducción fiel de la obra (fig. 14).

Fig. 14. Camagüey, Estudio-Taller Daluz. Selección y ubicación de las piezas recuperadas en su lugar original del vitral "La Visitación a Isabel"

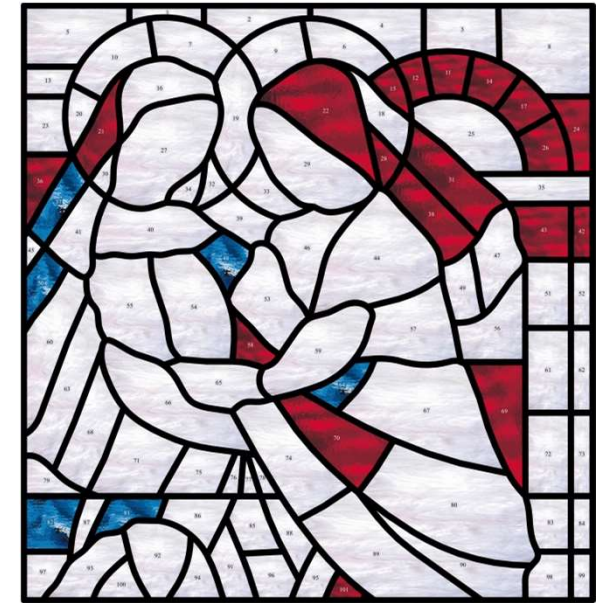
Se repitió el proceso de selección, limpieza y colocación de piezas sobre la caja de luz, verificando la técnica pictórica y el estilo original. Se recuperaron 25 piezas, cubriendo aproximadamente un 18.6% del área total y un 24.5% de las piezas, clasificadas en (fig. 15):

\*Rojo: 19 piezas (0.15 m<sup>2</sup>)

\*Azul: 6 fragmentos (0.04 m<sup>2</sup>)

\*Blanco (nuevas piezas a desarrollar): 77 piezas (0.83 m<sup>2</sup>)

Fig. 15. Camagüey, Estudio - Taller Daluz. Esquema de clasificación de los vidrios del vitral "La Visitación a Isabel".

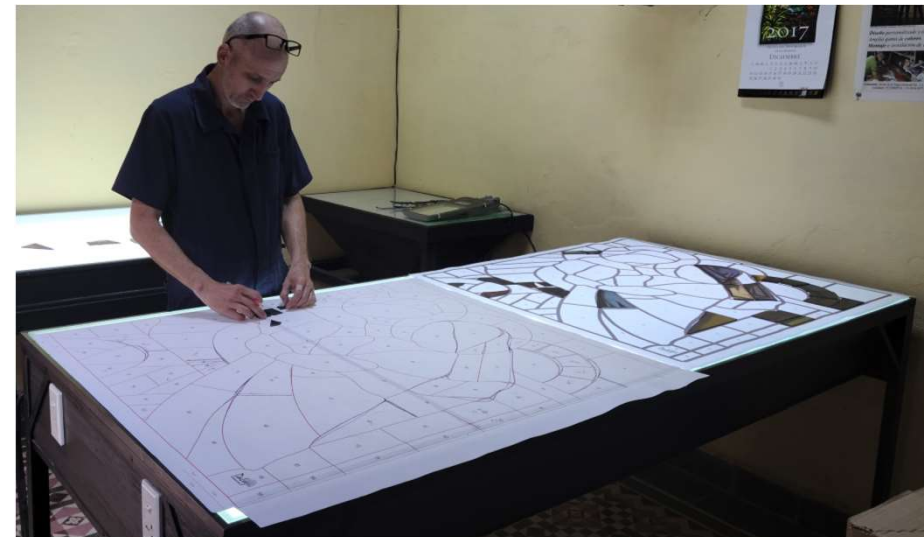
Fig. 16. Camagüey, Estudio - Taller Daluz. Aplicación de grisalla en el vitral de "La Visitación".

Se repitió la aplicación de grisallas, esmaltes y amarillos de plata, horneados en las mismas condiciones que el vitral anterior, asegurando la coherencia estética y técnica con la obra original (fig. 16).

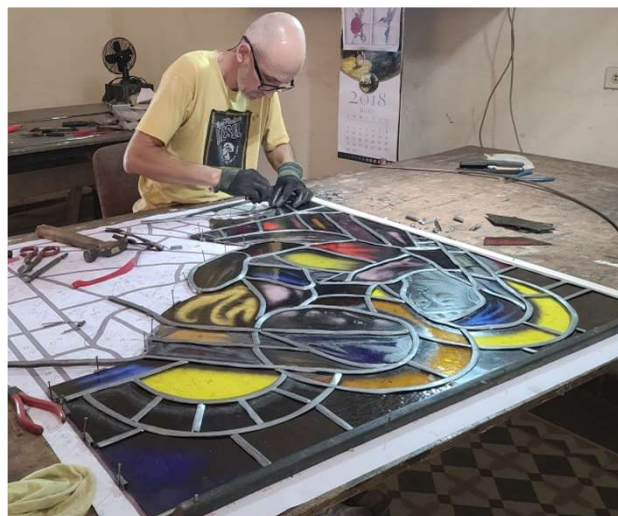
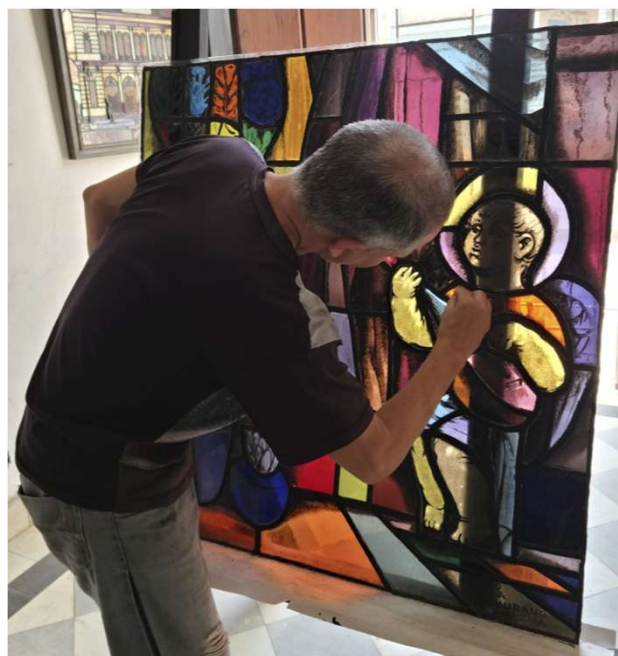
Fig. 17. Camagüey, Estudio - Taller Daluz. Armado de la red de plomo del vitral "La Visitación a Isabel".

Se analizó la red de plomo para su reproducción, uniendo los fragmentos mediante tiras finas de plomo en H, soldando, enmasillando y pintando las tiras. Se limpió el paño de vitral y se cortaron a medida los vidrios protectores, dejando todo listo para su instalación (fig. 17).

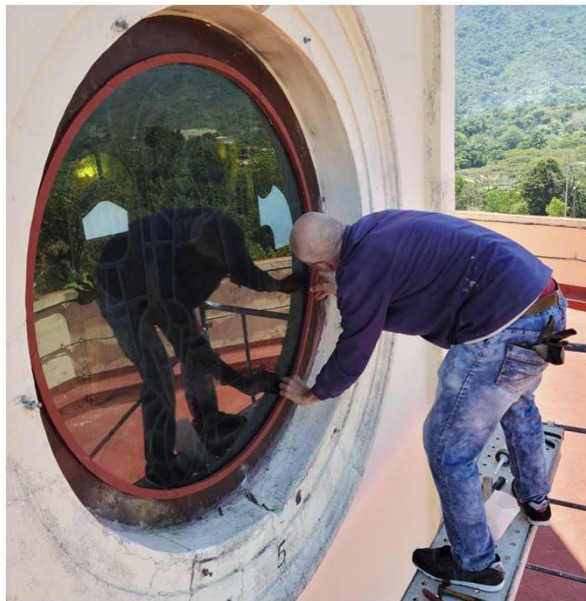
Fig. 18. Santiago de Cuba, Santuario Nacional de la Virgen de la Caridad de El Cobre. Colocación del vitral "Virgen de la Caridad del Cobre".

En el Santuario, se desmontaron las planchas metálicas que cubrían los vanos. Se fijaron las estructuras portantes metálicas a los marcos de madera, y se colocaron los paños de vitral con sus vidrios protectores, unidos con silicona transparente. Las molduras

de madera, selladas con silicona y masillas, completaron el ensamblaje, formando un sistema hermético por la parte exterior que protege las obras de agentes externos. Finalmente, se instalaron las estructuras metálicas adicionales para protección ante eventos climáticos severos, como huracanes (fig. 18-19).

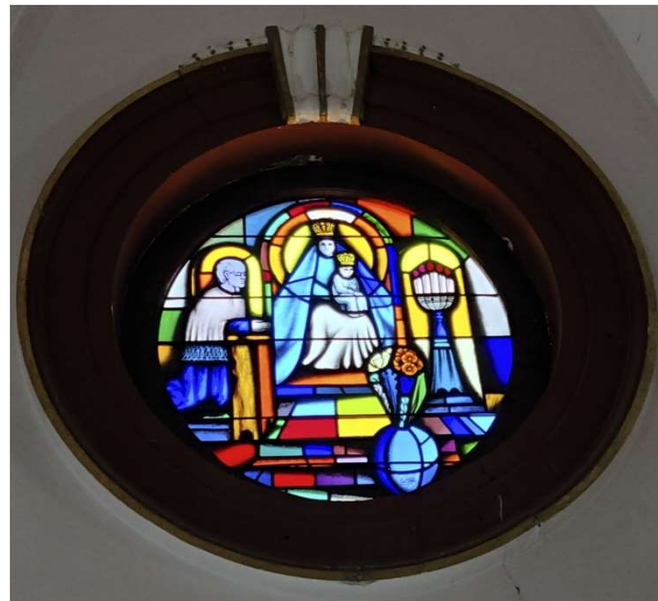
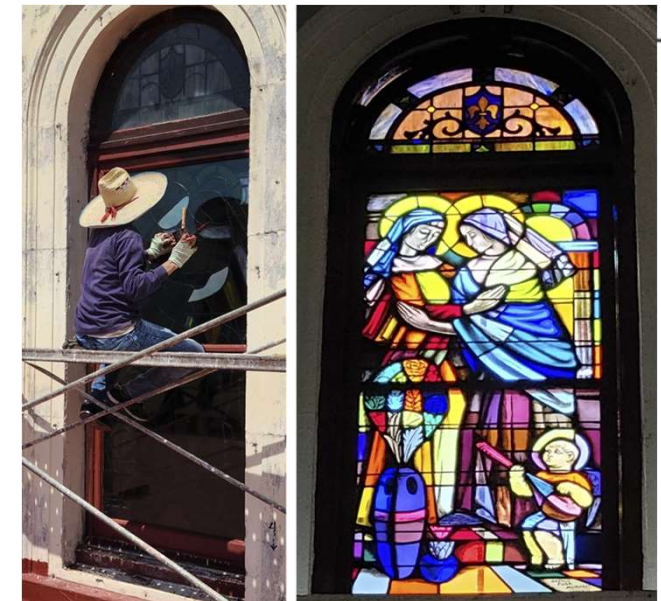
Fig. 19. Santiago de Cuba, Santuario Nacional de la Virgen de la Caridad de El Cobre. Colocación del vitral "La Visitación a Isabel".

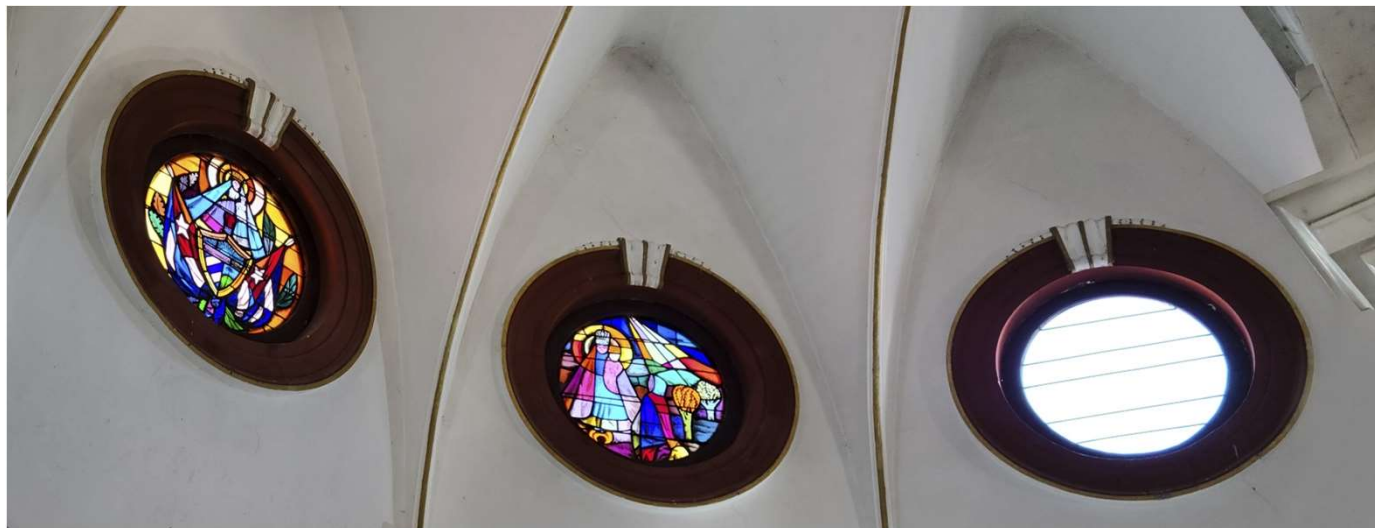
Fig. 20. Santiago de Cuba, Santuario Nacional de la Virgen de la Caridad de El Cobre. Imagen del conjunto de los rosetones sin el rosetón de la “Virgen de la Caridad del Cobre” dañado en 2012 y restaurado en 2025.

Este proceso, desde la recuperación de fragmentos hasta la reinstalación final, refleja un compromiso profundo con la conservación del patrimonio, combinando técnicas tradicionales y modernas para devolver a la obra su integridad original, asegurando su perdurabilidad para las generaciones futuras (figs. 20-21).

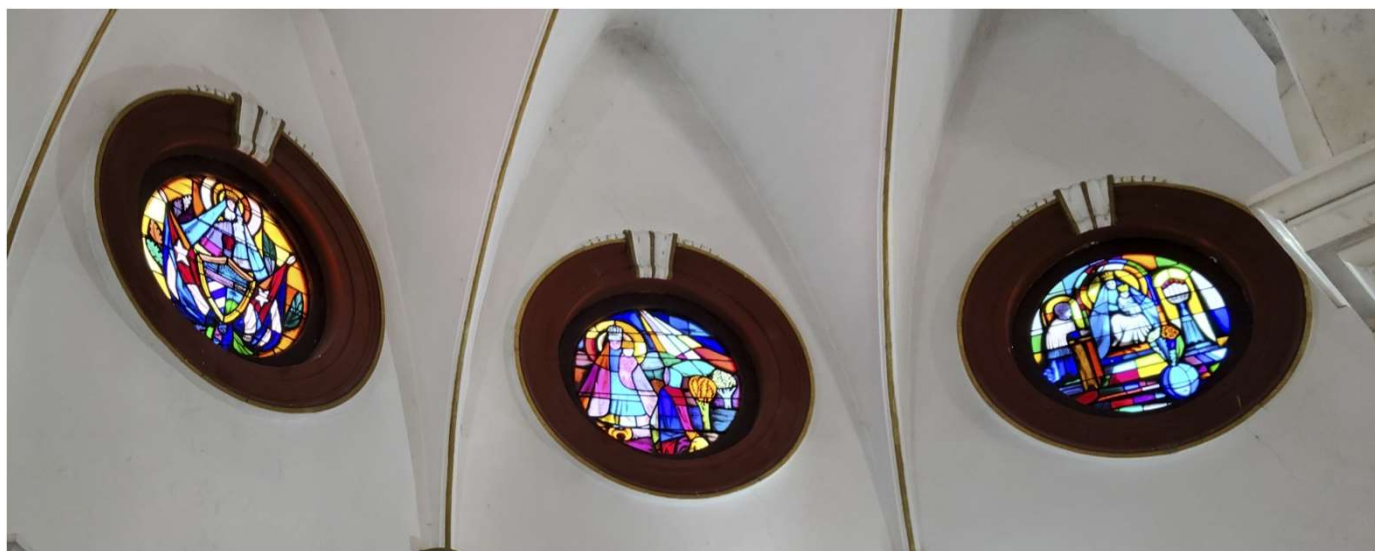
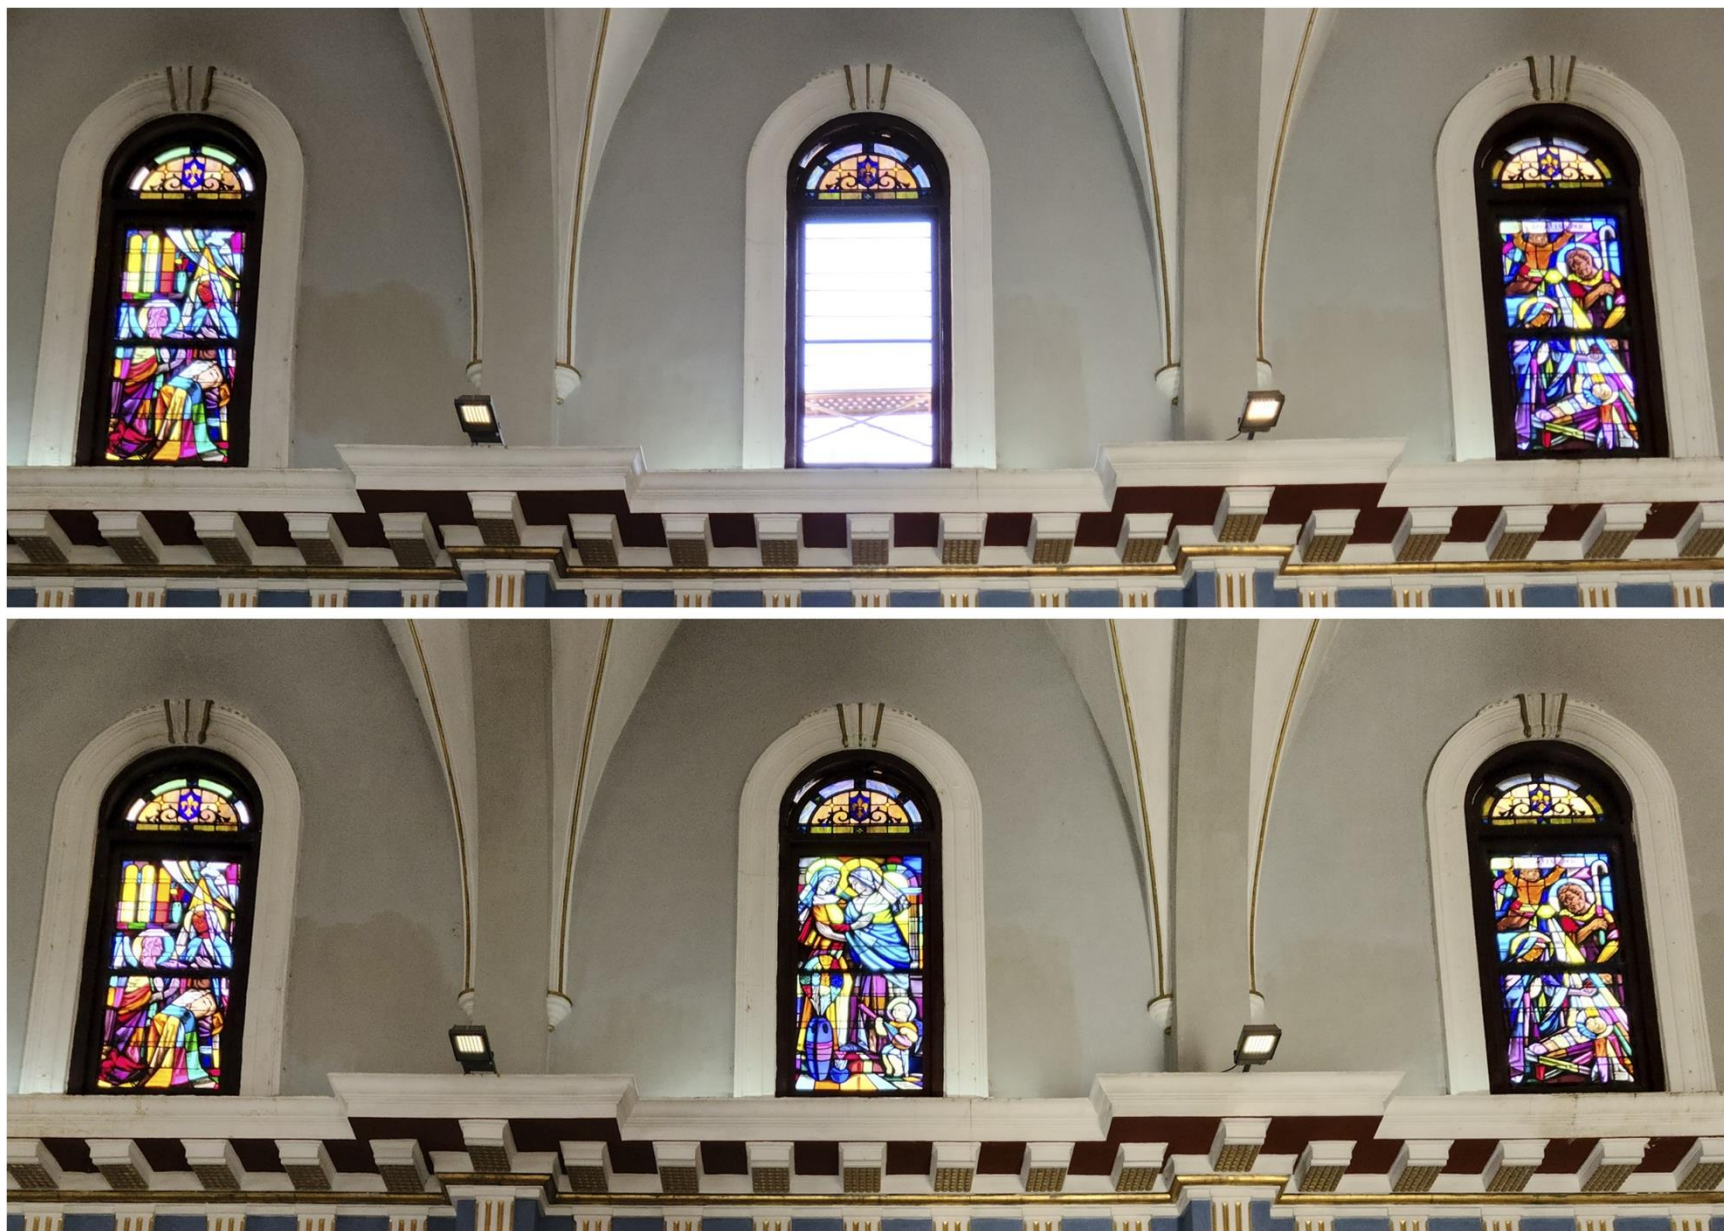
Fig. 21. Santiago de Cuba, Santuario Nacional de la Virgen de la Caridad de El Cobre. Imagen del conjunto de los vitrales sin el vitral de "La Visitación a Isabel" dañado en 2012 y restaurado en 2025.
