Informe de Conservación Restauración de la vidriera «Peñaflorida» del Palacio de la Diputación Foral de Gipuzkoa

El presente artículo es una adecuación del informe de Restauración de la vidriera «Peñaflorida», obra del taller Mauméjean situada en el Palacio de la Diputación Foral de Gipúzkoa, en San Sebastián.

El lucernario fue restaurado el año 2018 por Cristalería Colore s.l. El escrito incluye un estudio histórico, artístico, iconográfico, descriptivo, de deterioro y analíticas realizadas. Asimismo, resume también las acciones realizadas y añade recomendaciones de conservación preventiva.

Cristalería Colore s.l.

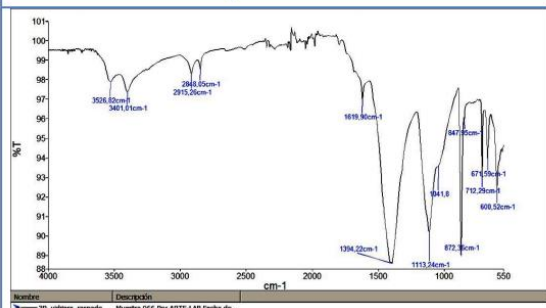
Figura 1.- Espectro FTIR obtenido del análisis realizado a una partícula de color blanquecino y pardo (semejante a la que se observa en la figura 1 izquierda, parte superior). Se identifican las bandas presentes en una mezcla de carbonato cálcico y yeso

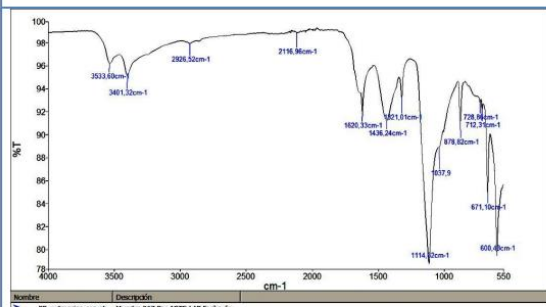
Figura 2.- Espectro FTIR obtenido del análisis realizado a una partícula de color blanquecino. Se identifican las bandas presentes en el yeso (de forma mayoritaria) y en el carbonato cálcico en menor proporción

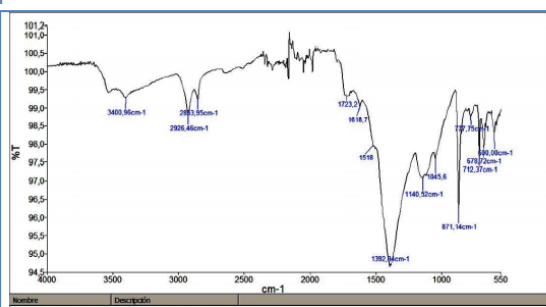
Figura 3.- Espectro FTIR obtenido del análisis realizado a una partícula de color blanquecino. Al contrario que la anterior, se identifican las bandas presentes en el carbonato cálcico (de forma mayoritaria) y en el yeso en menor proporción

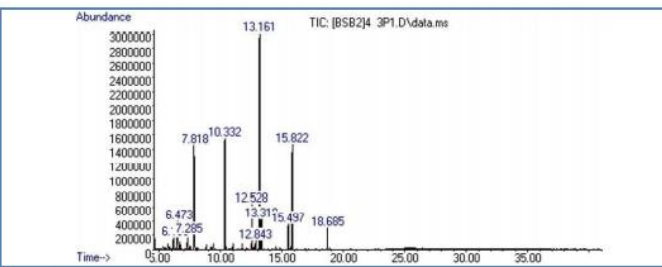
Figura 4.- Cromatograma obtenido del análisis de un fragmento de color pardo, semejante al que se observa en la figura 1, en la parte inferior. Se identifican los picos presentes en aceite secante

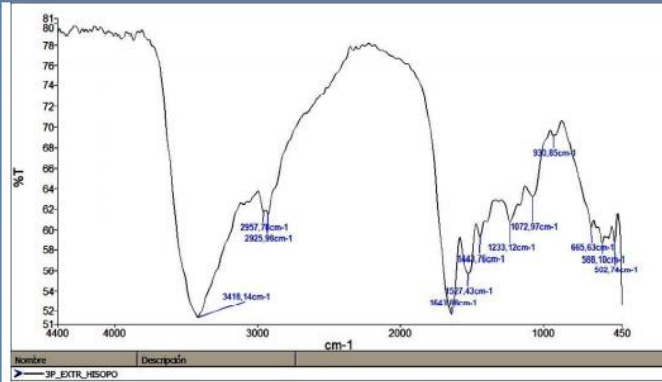
Figura 5.- Espectro FTIR obtenido del análisis realizado al extracto extraído del hisopo de limpieza con etanol. Se observan claramente las bandas presentes en un material proteico

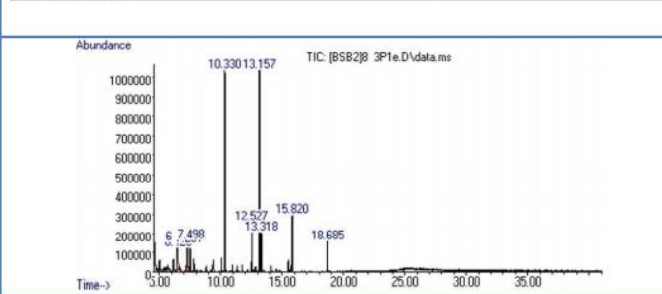
Figura 6.- Cromatograma obtenido del análisis del extracto del hisopo de limpieza con etanol. En los picos identificados no aparece el ácido azelaico, presente invariablemente en los aceites secantes, y es elevada la proporción de ácido mirístico, más relacionado con los materiales proteicos

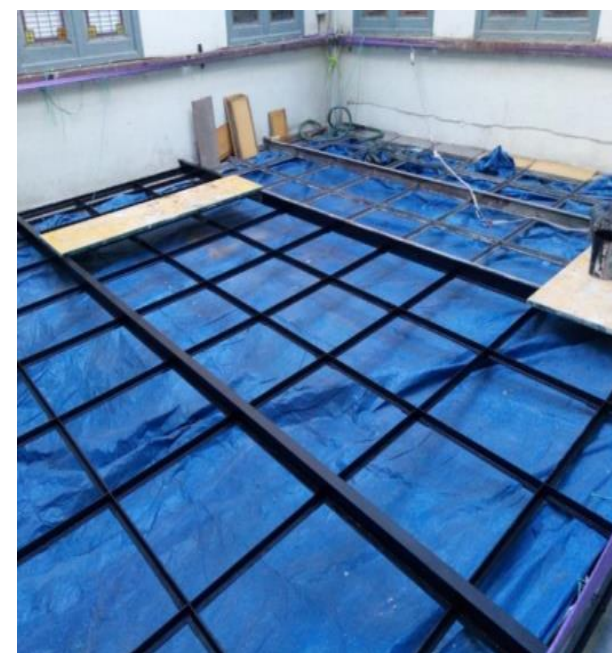
Fig. 26. Estructura sustentante en proceso de intervención.

Se trata del conjunto de armazones y piezas metálicas donde se asienta la vidriera. Se compone de una estructura de hierro horizontal con perfilería en forma de T y forma de L. Toda esta cuadrícula es reforzada por unas vigas de perfil IPE.

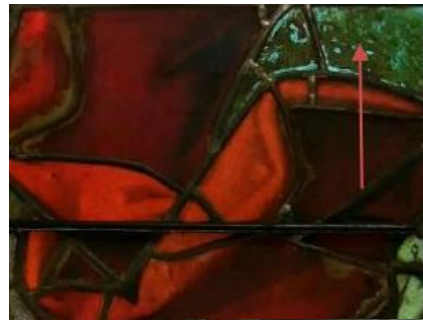
En cuanto a la pátina amarillenta, la decisión de conservarla casi en su totalidad fue apoyada por la analítica y por la insolubilidad general frente al agua y alcohol. Su total eliminación supondría una limpieza muy agresiva.

Fig. 38. Comparativa del antes y después de la eliminación de la capa añadida

Exceptuamos la eliminación sencilla de esta en el panel 31 a punta de bisturí. La lectura de dicho panel quedaba alterada al no mantener continuidad con el panel 40 de al lado que presentaba muy opaca una pieza cubierta por esta capa oxidada (Fig. 38).

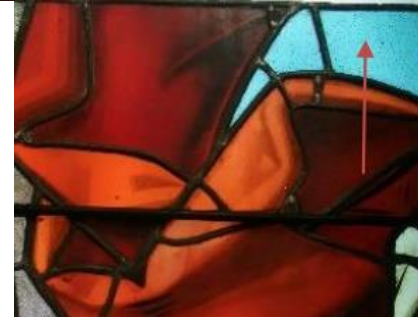
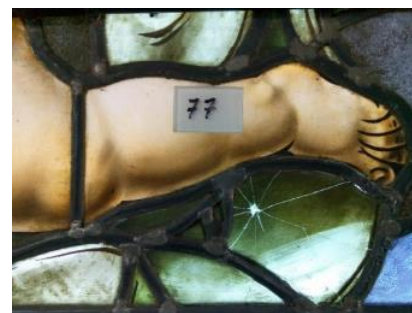
Fig. 39a. Proceso de intervención. Adhesión de piezas y reconstrucción de falta

Fig. 39b. Reintegración cromática con Paraloid B72 y pigmento (reversible)

▪ **Arreglo de piezas de vidrio fracturadas:** Las diferentes fracturas en los vidrios han sido consolidadas con adhesivos. En algunos casos, según el tipo de factura, han sido aplicados “cordones” superficiales de adhesivo de curación ultravioleta, y en otros se ha empleado adhesivo Araldit B20 para la unión de dichas fracturas. Se ha optado por la no instalación de nuevas alas de plomo para no alterar el material y lectura de la vidriera (Fig. 39).

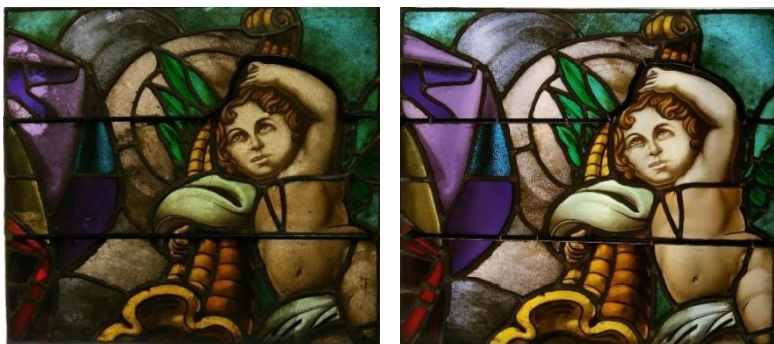
PANEL 59

Fig. 12. Rostro y brazo del putto con una calidad de ejecución diferente al resto del personaje. Panel 59

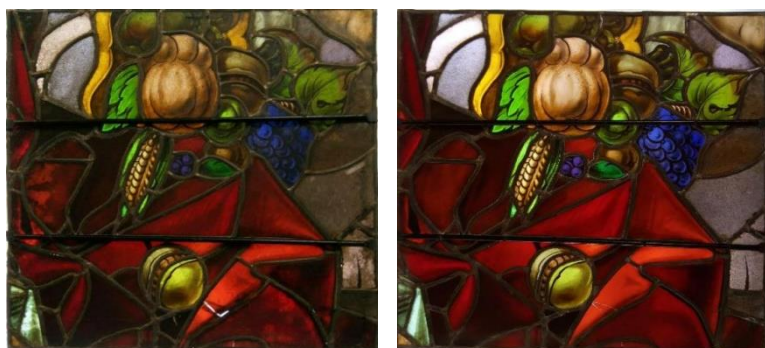
PANEL 58

Encontramos también múltiples **roturas en soldaduras** y zonas en las que las piezas de vidrio se encuentran fuera de los perfiles de plomo (Fig. 30-31), incluso en algunos casos con riesgo de caída (Panel 24 y 58).
