Nº 4 - octubre 2022

## De la restauración a la conservación. Colaboración transversal en las vidrieras de San Pedro de Olite (Navarra)

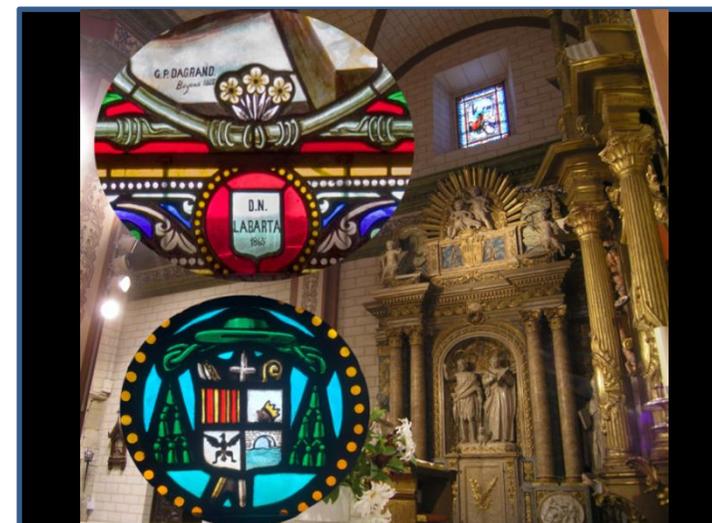
Fig. 1. Olite, parroquia de San Pedro, vista general del tramo norte de la cabecera, con el retablo de los Santos Juanes y las referencias a los posibles promotores. 2022. Archivo del Servicio de Patrimonio Histórico.

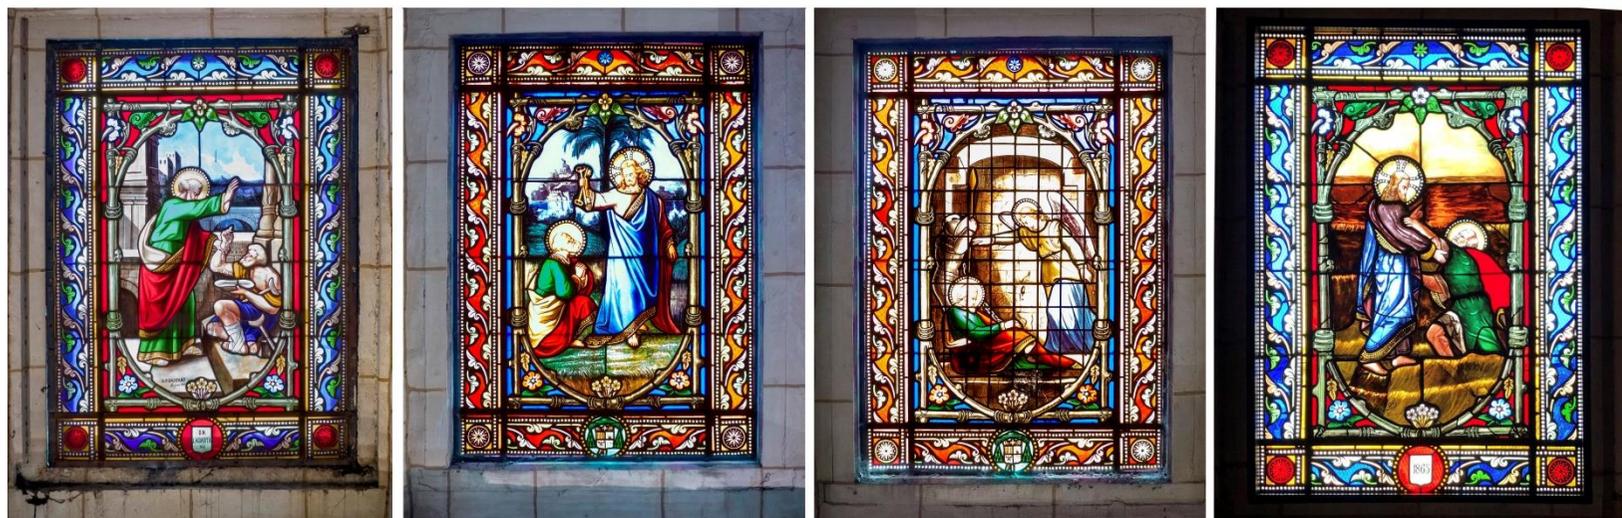
*curando a un paralítico*. En el mismo tramo, pero en el muro este, la vidriera NII, representa la escena de la *Entrega de las llaves a San Pedro*. En el primer tramo de la nave sur, la vidriera ubicada en el muro este, vidriera SII, representa la *Prisión y liberación de San Pedro* y, por último, en el muro sur, la vidriera SIII, representa la escena de *Jesús caminando sobre las aguas* [Fig. 2].<sup>3</sup>

Fig. 2. Olite, parroquia de San Pedro, esquema de numeración e imágenes fotográficas del conjunto vitral, 2022. Archivo del Servicio de Patrimonio Histórico. ©Asier Larrión. Planta obtenida del *Catálogo Monumental de Navarra*.

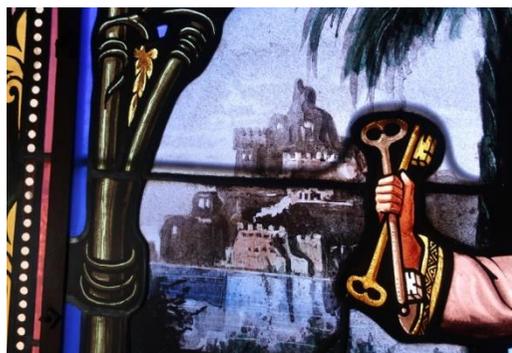
tías de grisalla como recurso pictórico así como el esgrafiado de la misma una vez seca, utilizado de manera muy diferente a la habitual; como por las tonalidades utilizadas en los fondos, realizados a base de grisallas verde y azul, mezcladas previamente a la aplicación y posteriormente esgrafiadas en algunos casos y matizadas por el reverso con grisalla marrón [Fig. 7].

Encontramos lagunas asociadas a faltas parciales (desconchones) o totales de soporte, pero en general podemos decir que presentaban buena adherencia y estabilidad. También se detectaron policromías no originales, fruto de intervenciones anteriores.

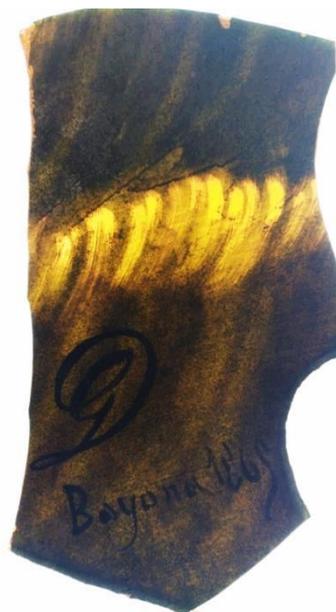
Fig. 9. Zia, taller de C&R harri (d) ura. Fragmento de partición de vidrio con la fecha y la firma del autor, año 2021. Amaya Sánchez Bakaikoa.

El punto de partida fue ordenar y clasificar los fragmentos conservados, en base a su cromatismo y las diferentes tipologías de capa pictórica [Fig. 8]; tratando de reubicar el máximo número de ellos en la vidriera. Así pues, se repusieron partes tan significativas como la firma y fecha de factura de la vidriera: G. Dagrاند 1865 [Fig. 9].

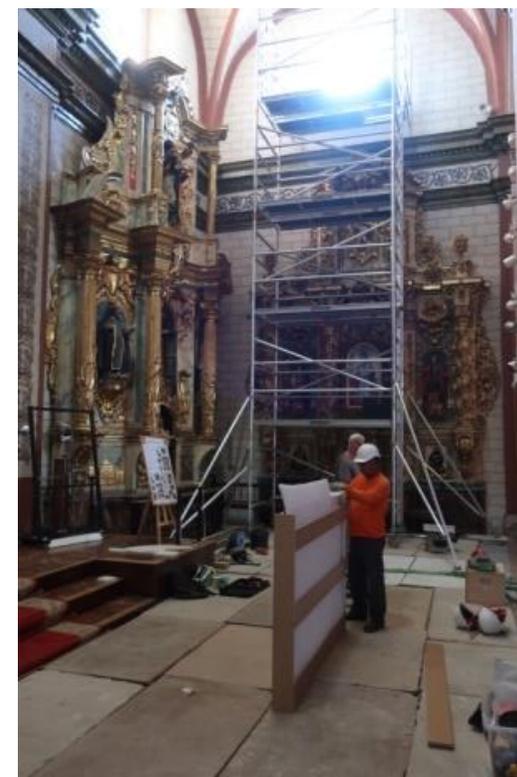
Fig.17. Olite, parroquia de San Pedro. Protección del suelo y uso de medios auxiliares en el interior para las revisiones, colocación y sujeción de la vidriera SIII, año 2022. Amaya Sánchez Bakaikoa.

Teniendo en cuenta el entorno, y el movimiento que se quería hacer, se retiró el mobiliario de la zona y se colocó una protección en el suelo, para evitar daños en el pavimento antiguo de madera, que conserva la composición de sepulturas del interior del edificio [Fig.17].

Como hemos comentado, la vidriera SIII se montó siguiendo la manera original, tomando como referencia las vidrieras NII y SII, que presentaban un sistema dife-

rente y mucho más seguro que el de las otras dos vidrieras. De esta manera, se colocaron travesaños de madera de roble tratada, atornillados
