LA REVISTA

Nº5 - abril 2023

Estudio y restauración de vitrales del taller de Antonio José Estruch en la Parroquia Santuario Nuestra Señora de la Medalla Milagrosa (Argentina)

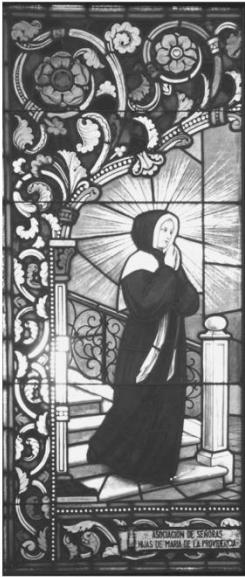
Fig. 4.- Imagen de la documentación utilizada para realizar el estudio previo y registrar el proceso de intervención de cada uno de los paneles de la Parroquia Santuario Nuestra Señora de la Medalla Milagrosa (CABA, Argentina. Fotografía: María Paula Farina Ruiz)

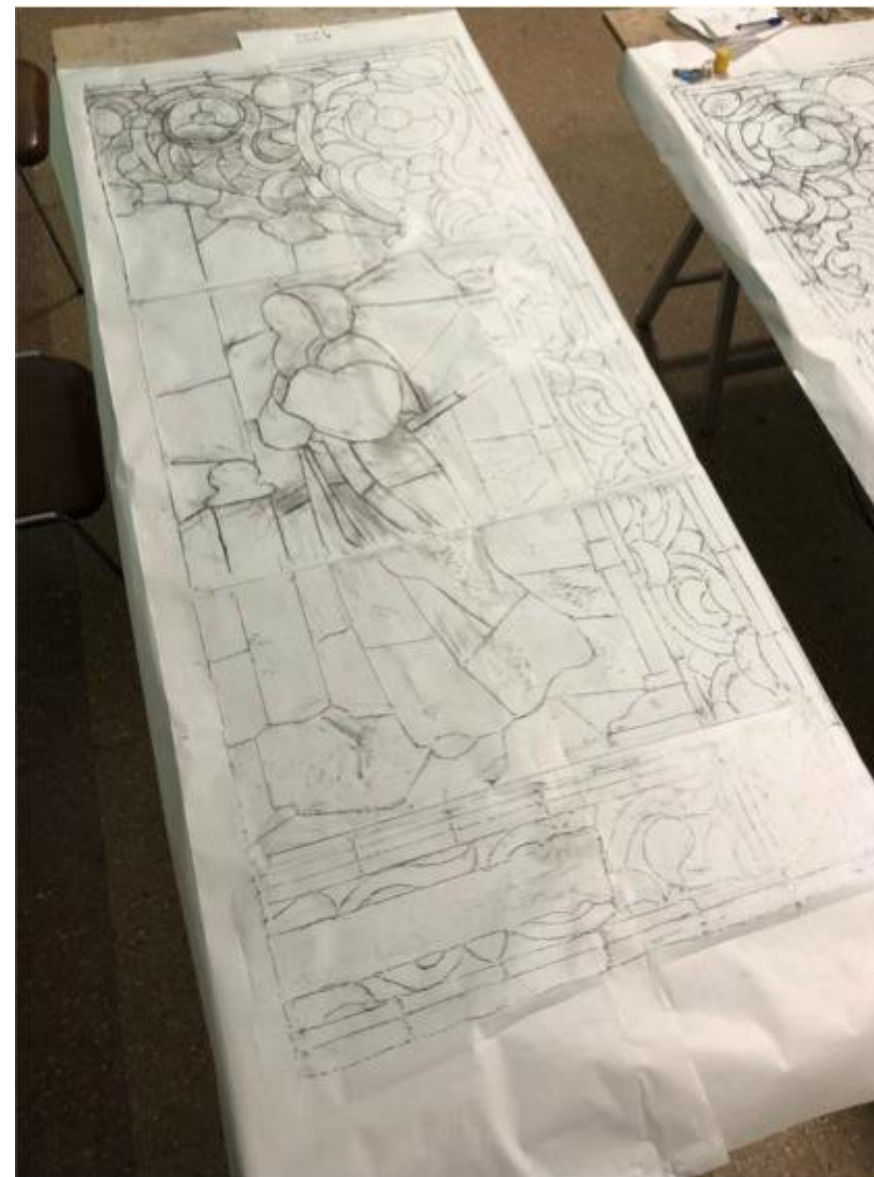
Fig. 5.- Imagen del calco por frotado de uno de los paños de vitral perteneciente al conjunto de ingreso de la Parroquia Santuario Nuestra Señora de la Medalla Milagrosa (CABA; Argentina) (Fotografía, María Paula Farina Ruiz)
