ARCOVE

Nº 10 - octubre 2025

## Medidas de Conservación de las vidrieras de la Catedral de León

**Jorge Diez García-Olalla,**  
Doctor Arquitecto.  
Colaborador en la realización de los últimos proyectos de restauración de la Catedral de León.

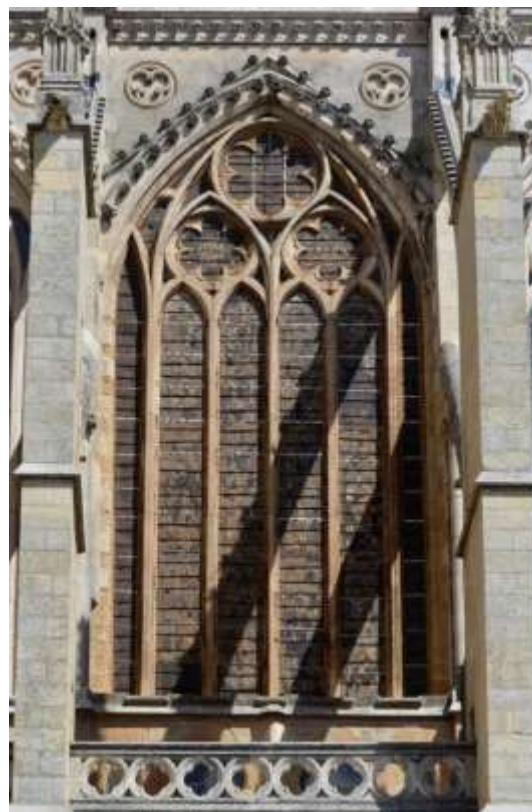
Las vidrieras de la Catedral de León (fig. 1) presentaban y presentan -en aquellas que aún no han sido intervenidas- el deterioro propio del paso del tiempo, máxime si tenemos en cuenta que estas no han sido objeto de ninguna restauración significativa desde el siglo XIX (1894-1900) y que cumplen además de la función ornamental, la función de cerramiento de los vanos del edificio.

Fig. 1. Fotografía del ventanal S-XIV antes de su restauración (2024).  
Foto: Jorge Díez García-Olalla.

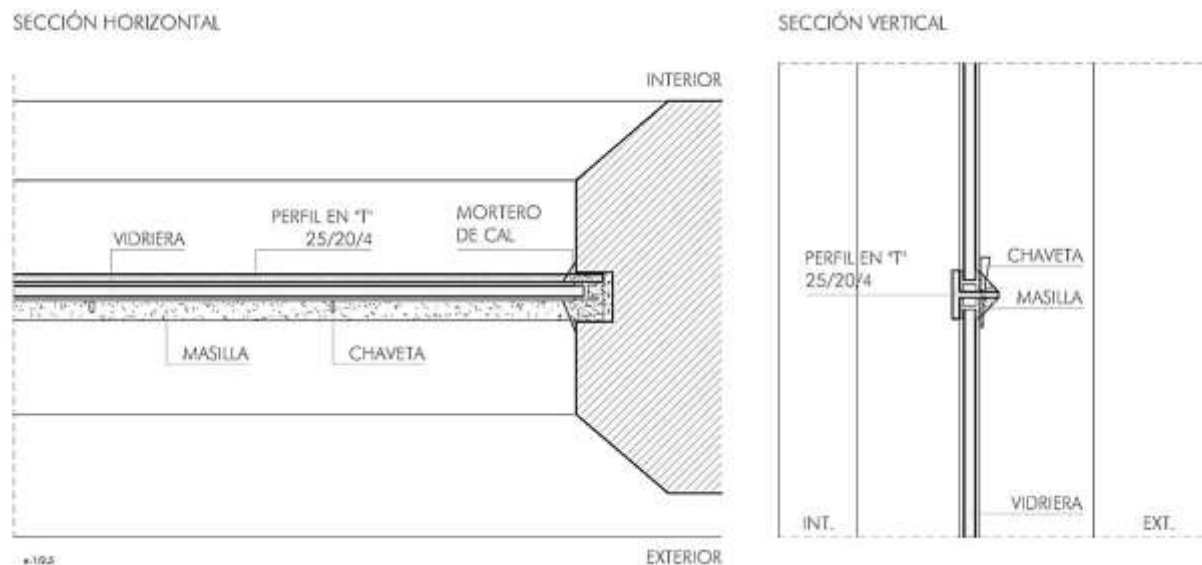
Durante las intervenciones del s. XIX, cada panel de vidriera se apoyó sobre un perfil en «T» de hierro realizado en ese siglo o sobre algún elemento que se conservó de forja antigua. Tanto uno como otro presentaban dos o tres orificios a lo largo de su longitud al objeto de recibir unas chavetas (elementos de hierro con forma de punta) para impedir su movimiento (figs. 2 y 3); estos perfiles en «T» se introdujeron en los rebajes que se habían dejado preparados en las fábricas y se recibieron en estas con morteros de cal (fig. 2); finalmente entre cada dos paneles se enmasilló el espacio resultante para garantizar la estanqueidad.

Fig. 2. Sección horizontal y vertical de un panel de vidriera, tal como fueron colocados durante los trabajos de restauración del siglo XIX. Plano: Jorge Díez García-Olalla y Mariano Díez Sáenz de Miera.

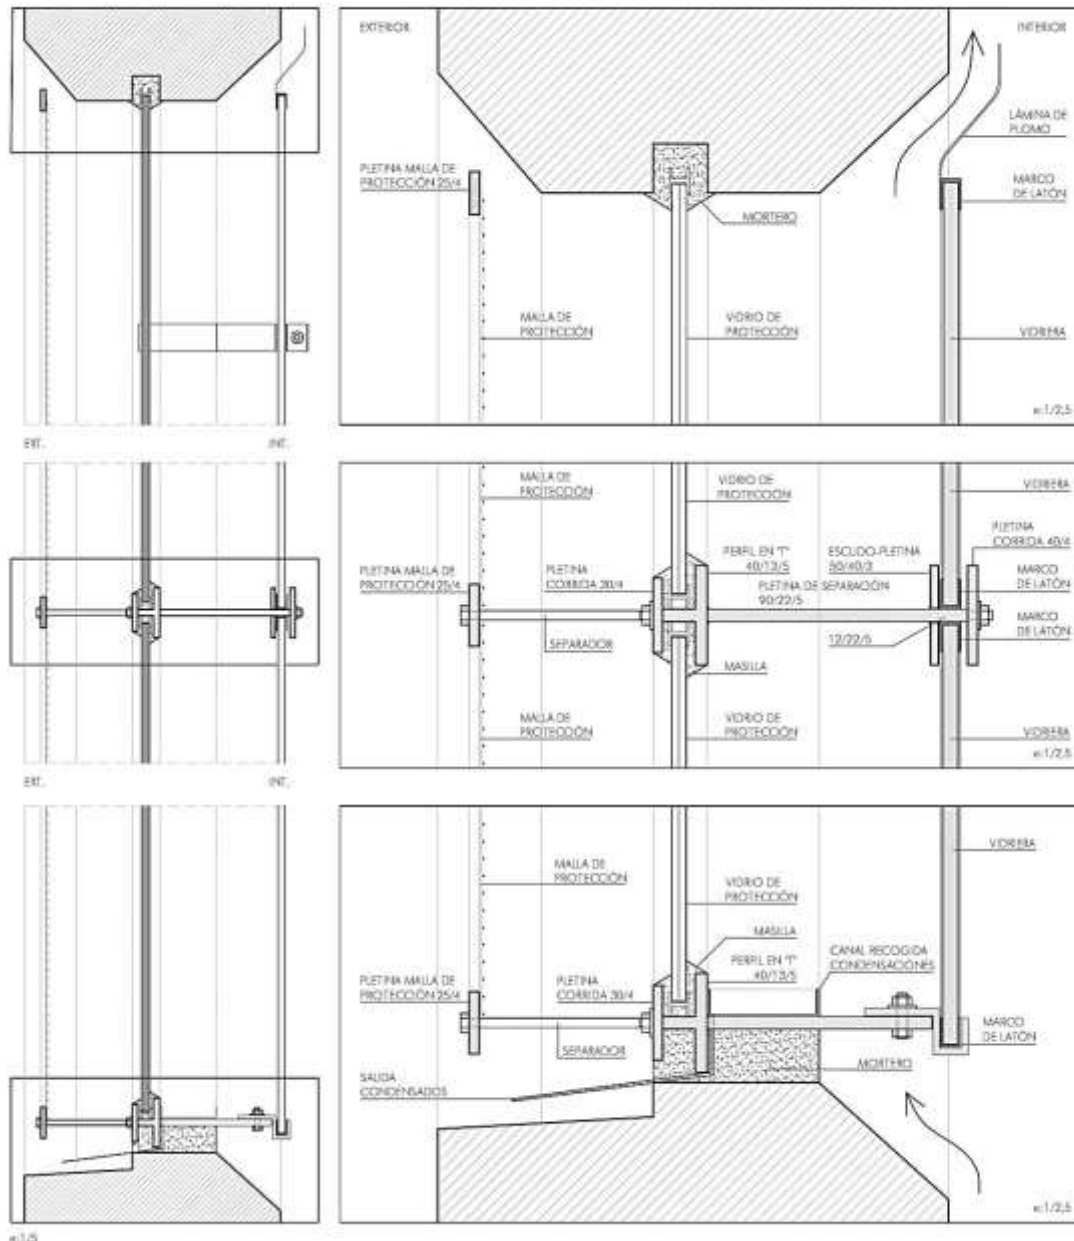
Fig. 16. Sección vertical del sistema de acristalamiento isotérmico empleado en un ventanal alto de la catedral de León y detalles del mismo (2024). Plano: Jorge Diez García-Olalla y Mariano Diez Sáenz de Miera.

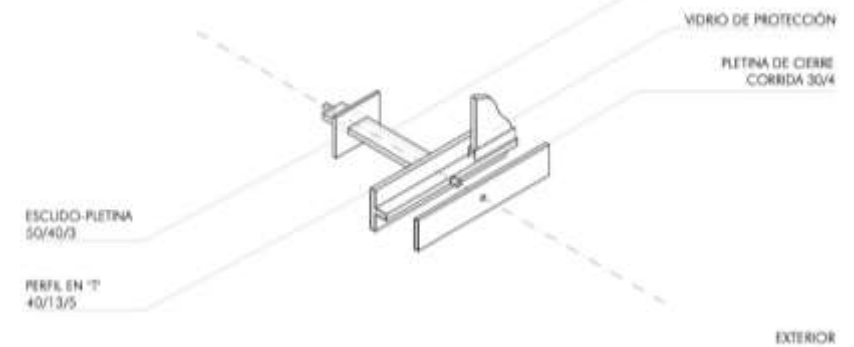
Fig. 17. Axonométrica del proceso de construcción del sistema de acristalamiento isotérmico empleado en un ventanal alto de la catedral de León (2024). Plano: Jorge Diez García-Olalla y Mariano Diez Sáenz de Miera.

Se describe detalladamente, a continuación, el sistema de acristalamiento isotérmico adoptado. En primer lugar, se dispone de un perfil en «T» en acero inoxidable tratado y pintado con Oxirón® negro (figs. 17 y 18), que se aloja en el lugar original y que será el soporte de todo el sistema, recibiendo directamente sobre este el vidrio de protección (fig. 20).<sup>7</sup>

Del perfil en «T» parten por el interior unas lengüetas que vuelan entre 9-11 cm del perfil en «T», donde se apoyarán los paneles de las vidrieras (figs. 17 y 18).

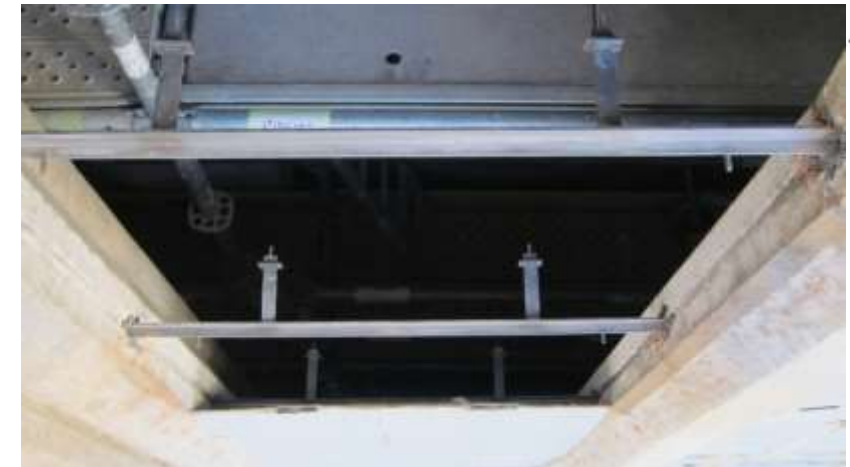
Fig. 18. Perfil en «T» donde se aprecian por el interior las lengüetas de apoyo de los paneles de vidrieras (2022). Foto: Jorge Diez García-Olalla.

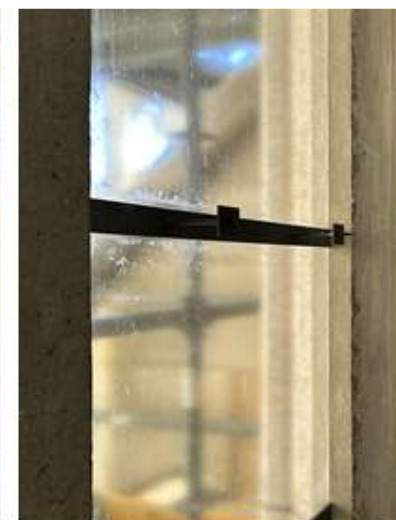
Fig. 21. Paneles del vidrio de protección ya colocados y retacados con mortero de cal y arena (2024) (Fragmento). Foto: Jorge Diez García-Olalla.

En los vidrios de protección se coloca una tira de plomo en forma de «H» a lo largo del perímetro para evitar el contacto directo entre la piedra y el vidrio (fig. 19). Estos vidrios se reciben a las fábricas utilizando mortero de cal grasa y arena muy cribada (fig. 21), y, en los apoyos de los perfiles en «T», se emplea masilla de cristalero.

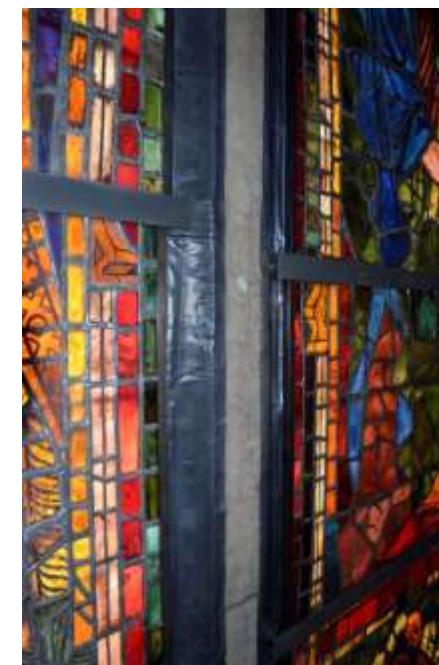
Fig. 23. Axonométrica del proceso de construcción del sistema de acristalamiento isotérmico empleado en un ventanal alto de la catedral de León (2024). Plano: Jorge Diez García-Olalla y Mariano Diez Sáenz de Miera.

Una vez colocados todos los vidrios de protección del ventanal, se comienzan a ubicar los paneles de vidrieras en las sillas previstas para su apoyo y se cierran con una pletina corrida (fig. 23). Los paneles se colocan de arriba hacia abajo.

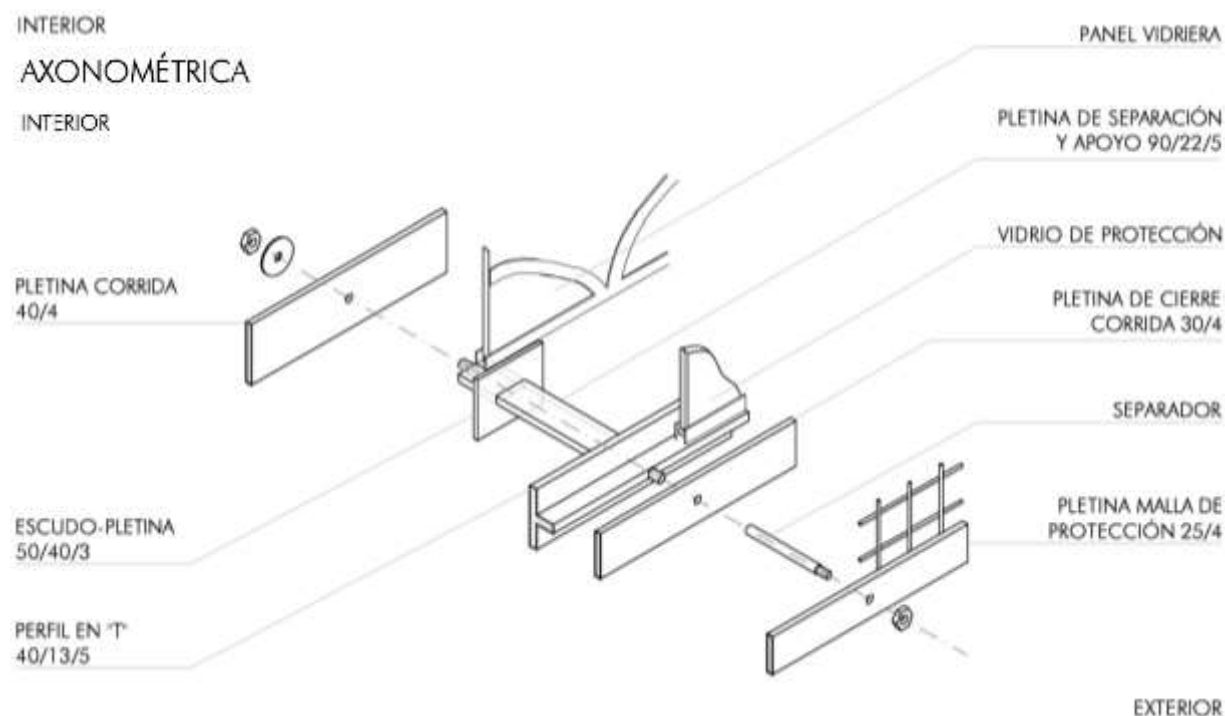
Fig. 25. Axonométrica del proceso de construcción del sistema de acristalamiento isotérmico empleado en un ventanal alto de la catedral de León (2024). Plano: Jorge Díez García-Olalla y Mariano Díez Sáenz de Miera.

cesaria desde el punto de vista de protección a la vidriera, sí se considera adecuada su colocación con el fin de conservar el aspecto exterior existente antes de la intervención y evitar -parcialmente- los posibles refle-

jos que se pueden producir en los vidrios de protección (figs. 25 y 26).

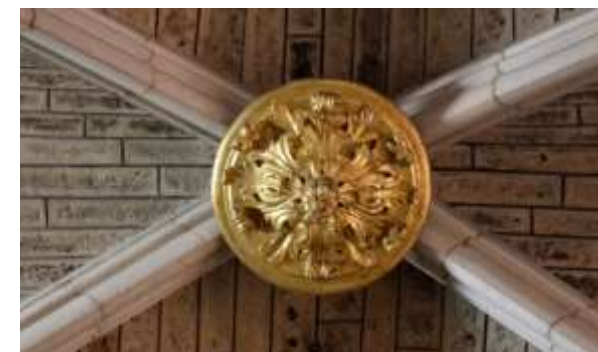
Fig. 27. Pinjante que decora el encuentro de los nervios de las bóvedas (2024). Foto: Jorge Diez García-Olalla.

Los antiguos vástagos de madera que sujetaban los pinjantes estaban podridos por efecto de la humedad (filtraciones de agua de la cubierta). Se sustituyeron por unos nuevos de acero inoxidable, cuyo diseño permitió dejar los pinjantes separados de las bóvedas, favoreciendo así la circulación del aire caliente desde la parte inferior a la superior del templo (fig. 28).<sup>9</sup>

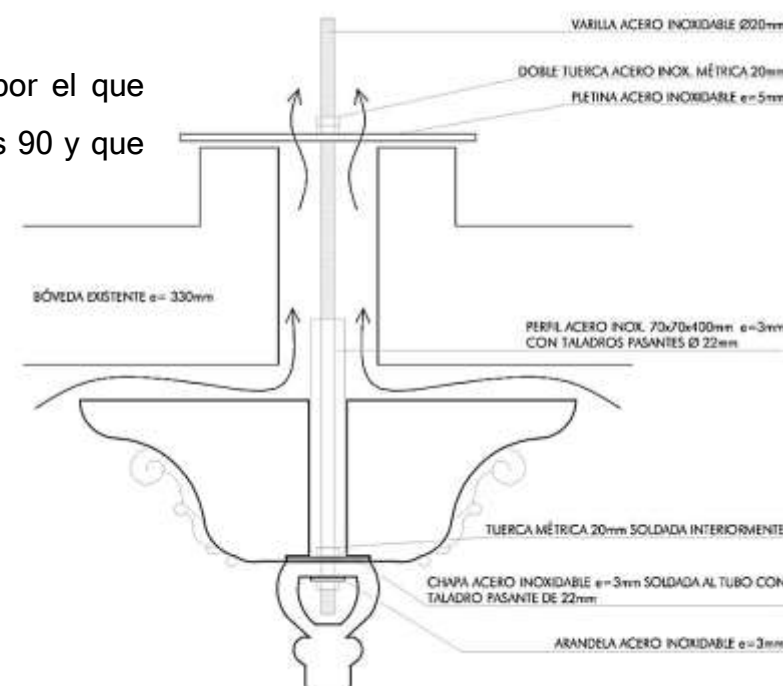
Fig. 28. Sección vertical en el encuentro de los nervios de las bóvedas con la solución que se adoptó para la sujeción de los pinjantes que permite la circulación del aire (2010). Plano: Mariano Diez Sáenz de Miera.

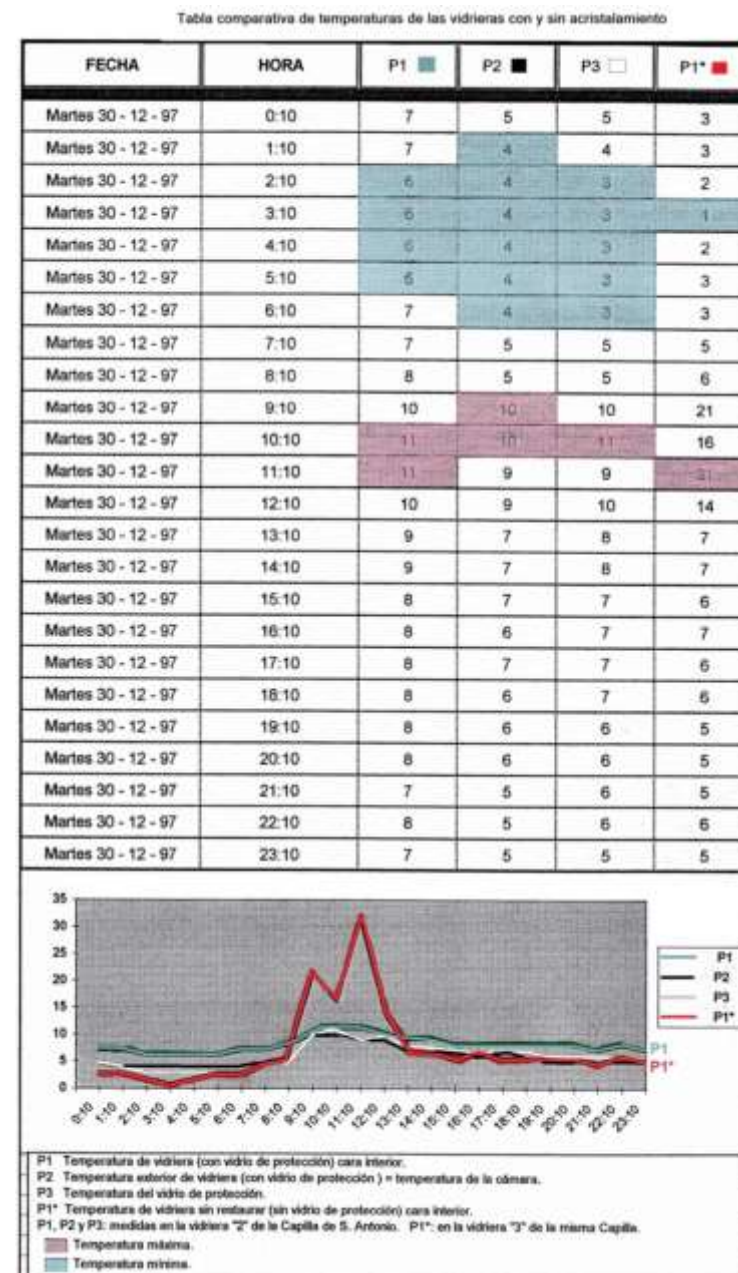
por su parte exterior e interior de una vidriera restaurada y otra sin restaurar. Para ello se instaló un registrador de temperatura automático con cuatro sondas medidoras que registraron cada hora el día 30 de diciembre de 1997 (fig. 29) y el 13 de abril de 1998. Una de las sondas se ubicó por la cara interior de la vidriera «3» de la capilla de San Antonio, que estaba sin restaurar y sin vidrio de protección, y las otras tres se ubicaron en la vidriera «2» de la capilla de San Antonio, que estaba ya restaurada y con vidrio de protección (una por la cara interior de la vidriera, otra por la cara exterior de la vidriera y la última sobre el vidrio de protección). Se obtuvo como resultado que las temperaturas de una vidriera con acristalamiento isotérmico eran menos extremas que las de una vidriera sin proteger.<sup>10</sup>

Fig. 29. Tabla con las temperaturas obtenidas en diciembre de 1997 por las cuatro sondas que se colocaron en una vidriera del ventanal «2» (con vidrio de protección) y en otra del «3» de la capilla de San Antonio (sin proteger) (1997). Véase: Campo (1998, Anexo).
